Soluzione protesica di un caso conformativo: materiali diversi, unico obiettivo

Odt. Paolo Smaniotto, Dr. Paolo Scattarelli

L'articolo presenta procedure clinico tecniche adottate per la soluzione di un caso conformativo con utilizzo di coordinate procedure cliniche e di altrettanti procedimenti tecnici realizzati con l'ausilio di materiali metalfree diversi per la realizzazione dei restauri protesici, nello specifico Biossido di Zirconio (Zirconia) e Disilicato di Litio. Ciò che accomuna questi due materiali è che entrambi sono stati stratificati con apposite masse ceramiche dedicate.

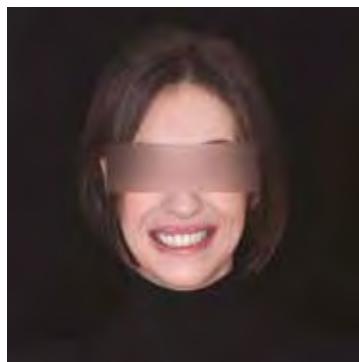
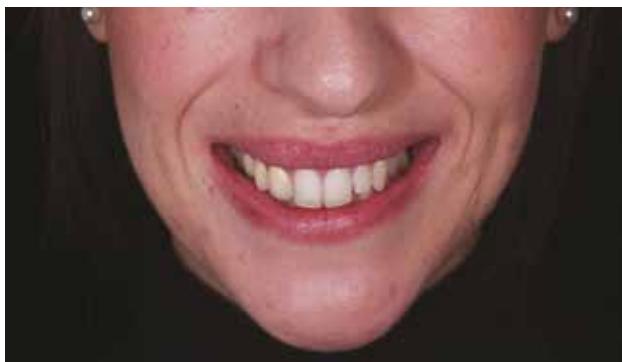
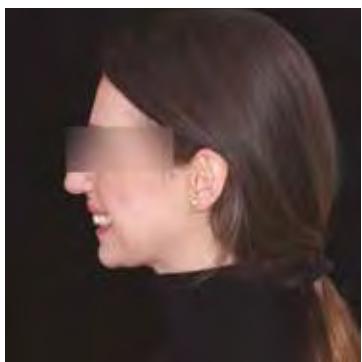
Figg. da 1 a 3

La paziente insoddisfatta del proprio sorriso, si presenta all'osservazione per odontalgie ricorrenti, difficoltà masticatorie e per l'inestetismo dovuto all'esposizione dei margini metallici delle pregresse ricostruzioni protesiche durante il sorriso naturale (Figg. da 1 a 3).

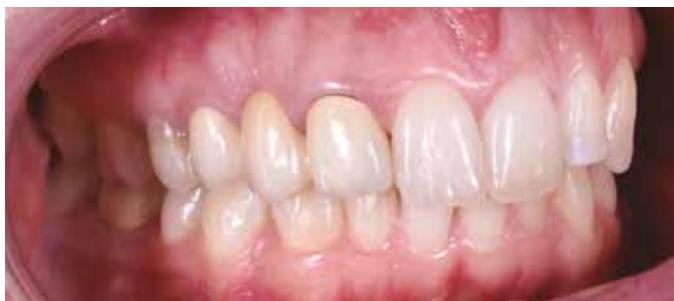
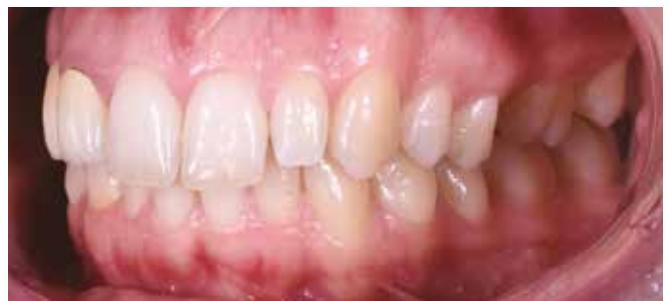
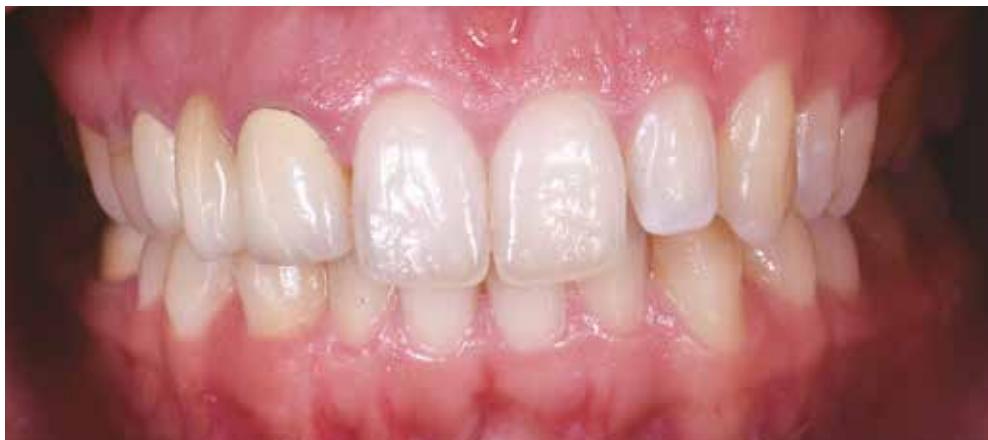
Figg. da 4 a 6

Si apprezza la presenza di corone protesiche inadeguate per forme e proporzioni che causano alla paziente discomfort masticatorio. L'elemento dentale 22 appare disarmonico per forma e proporzioni rispetto agli elementi dentali adiacenti (Figg. da 4 a 6).

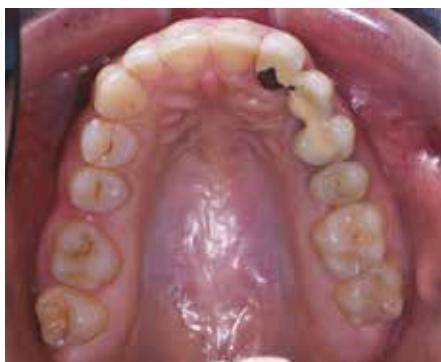
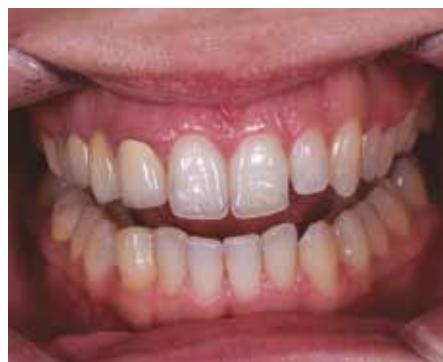
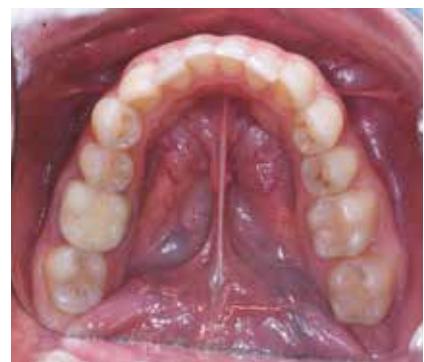
Figg. da 7 a 9

Particolari dei tavolati occlusali delle ricostruzioni protesiche superiori e inferiori anatomicamente inadeguate, in presenza di chipping in aree funzionali e di restauri conservativi incompetenti in entrambe le arcate (Figg. da 7 a 9).

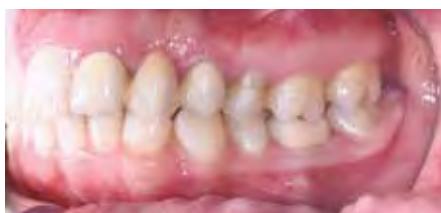
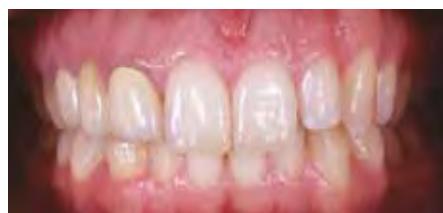
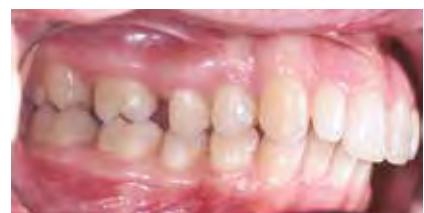
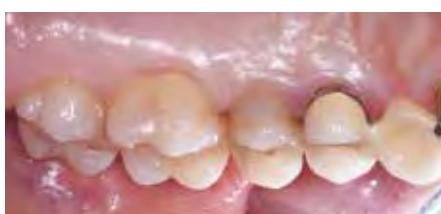
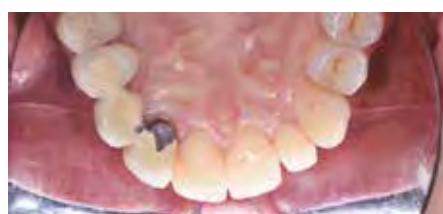
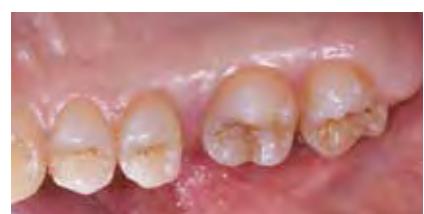
Figg. da 10 a 15

La paziente riferisce discomfort masticatorio, disagio estetico e gingivite marginale causa di ricorrenti sanguinamenti in corrispondenza delle riabilitazioni protesiche causate dalla difficoltà nel mantenimento igienico domiciliare (Figg. da 10 a 15).

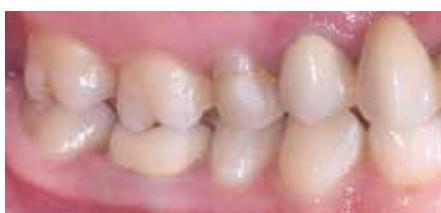
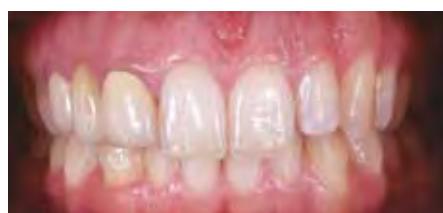
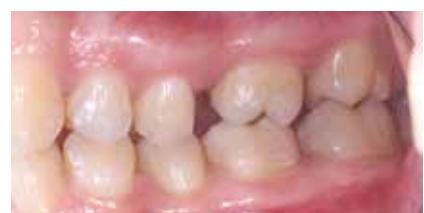
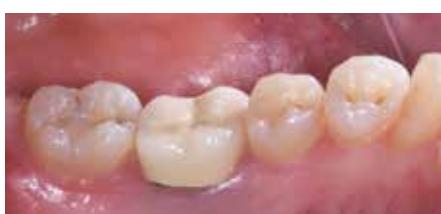
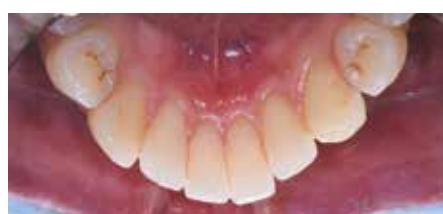
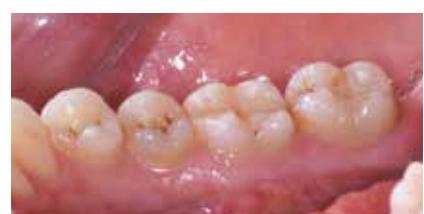
Figg. da 16 a 21

Si evidenzia la presenza di placca batterica sugli aspetti linguali dell'arcata inferiore e di ricostruzioni conservative incompetenti ed usurate (Figg. da 16 a 21).

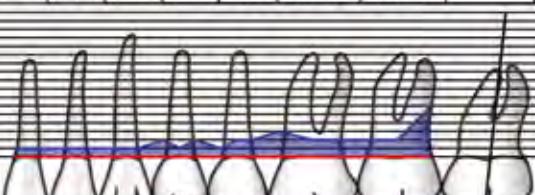
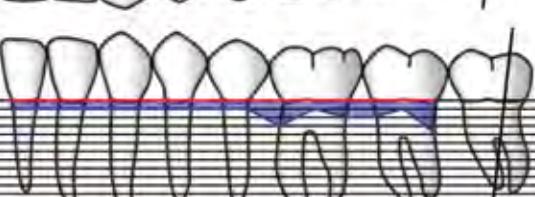
Esame parodontale iniziale (Figg. 22 e 23)

Gengivite marginale nei settori diazionici con presenza di placca batterica e sanguinamento a livello delle riabilitazioni protesiche e sui versanti linguali dell'arcata mandibolare. Dopo terapia causale ed istruzione e motivazione all'igiene orale si è riscontrato un miglioramento generale degli indici di placca e di sanguinamento, malgrado la paziente

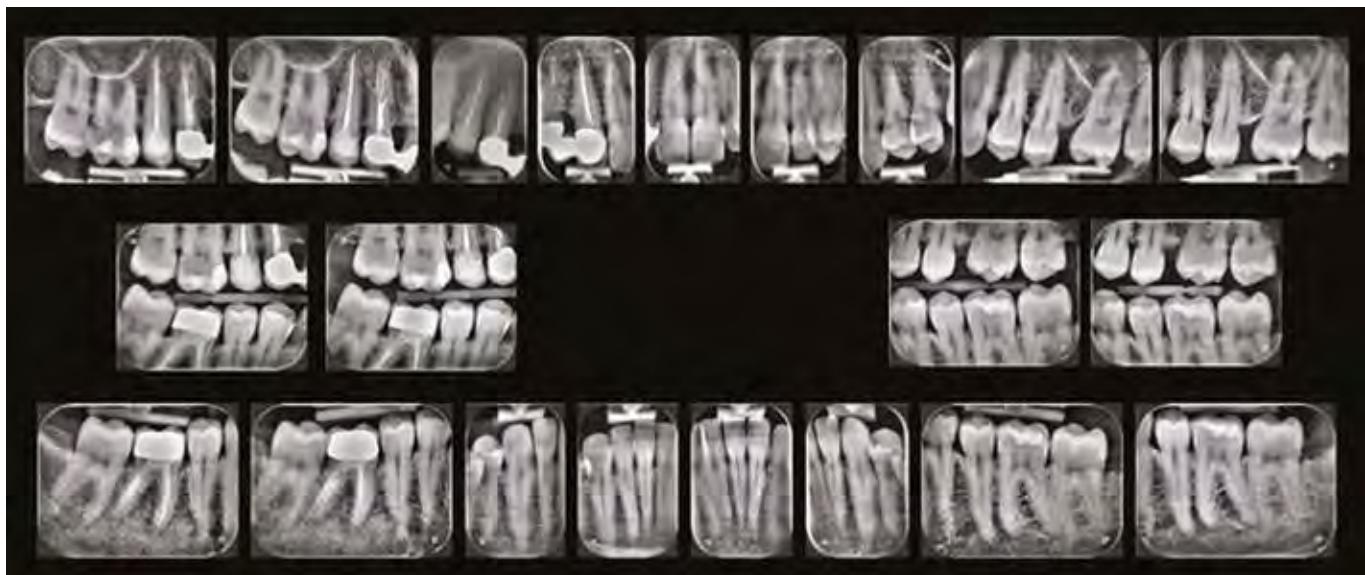
Status radiografico completo (Fig. 24)

Dall'esame radiografico si apprezzano trattamenti endodontici inadeguati a carico degli elementi dentali 15, 14, 12, 46. Si nota la presenza di un ponte in metallo ceramica su 14-

X-12 (verosimilmente eseguito per ovviare all'agenesia dell'incisivo laterale e alla posizione ectopica del canino nel sestante 1) e una corona protesica sull'elemento dentale 46 con margini protesici sovracontornati. Si evidenzia l'assenza dell'elemento dentale 12 e la posizione ectopica dell'elemento dentale 13. Presenza di restauri conservativi in composito a carico degli elementi dentali 16, 17, 27, 35, 36, 37, 45 e 47.

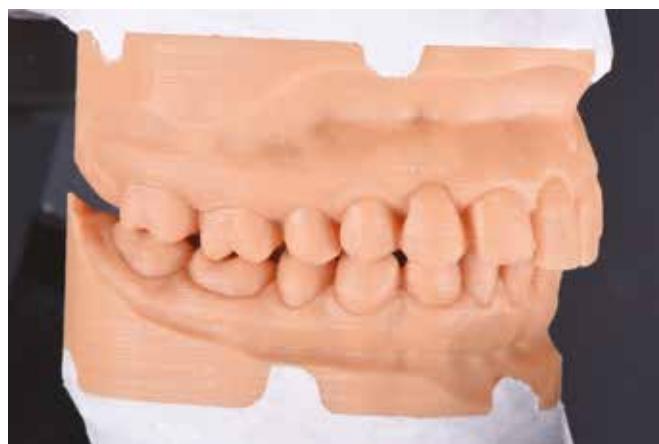
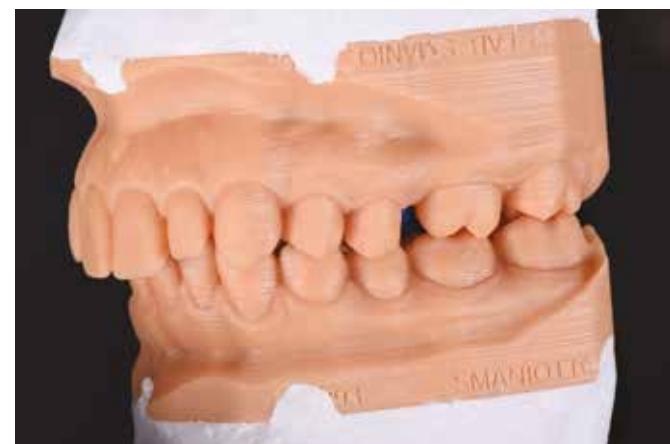
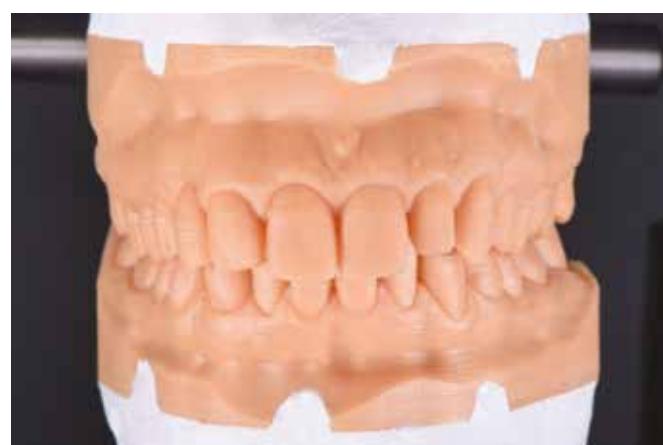
Figg. da 61 a 63

I modelli stereolitografici, montati in articolatore in M.I., evidenziano l'inadeguatezza delle forme e proporzioni delle ricostruzioni protetiche e la presenza di un incisivo laterale di forma inadeguata in posizione 22 (Figg. da 61 a 63).

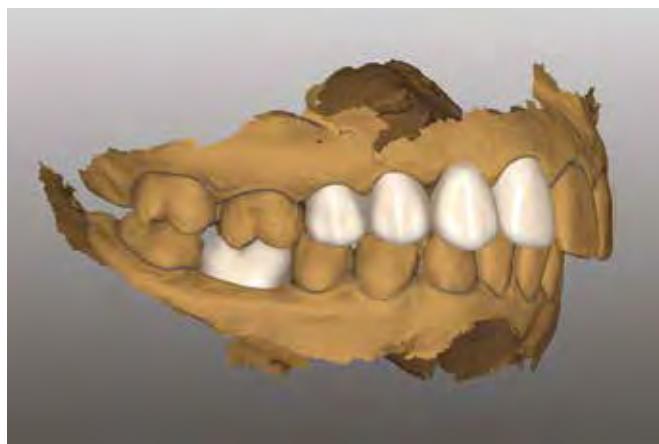
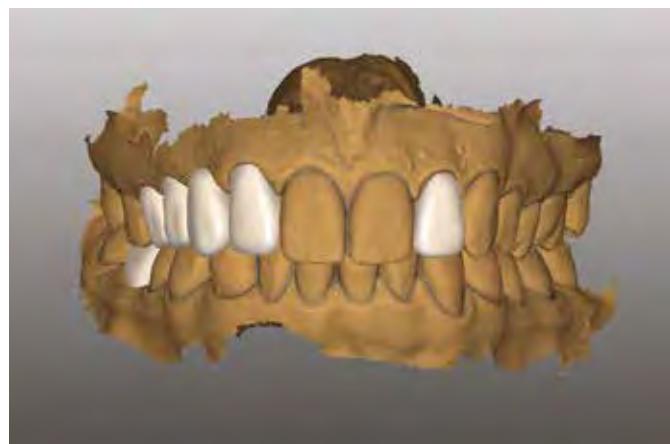
Figg. da 64 a 66

Con la ceratura d'analisi digitale si valutano al CAD le posizioni, le forme ed i rapporti fra gli elementi dentali, definendo così la migliore soluzione estetico-funzionale delle future ricostruzioni odontoprotetiche (Figg. da 64 a 66).

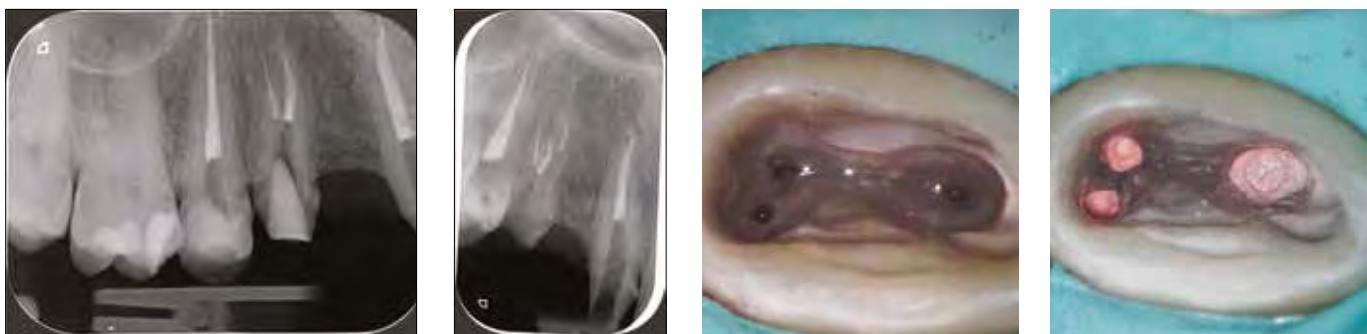
Figg. da 67 a 70

Rimossi i dispositivi protesici 12-X-14 e 46. Si procede al ritrattamento endodontico degli elementi 12, 14, 15 e 46 con l'ausilio del microscopio operatorio. Si evidenzia la presenza di tre canali radicolari a carico dell'elemento dentale 14 (Figg. da 67 a 70).

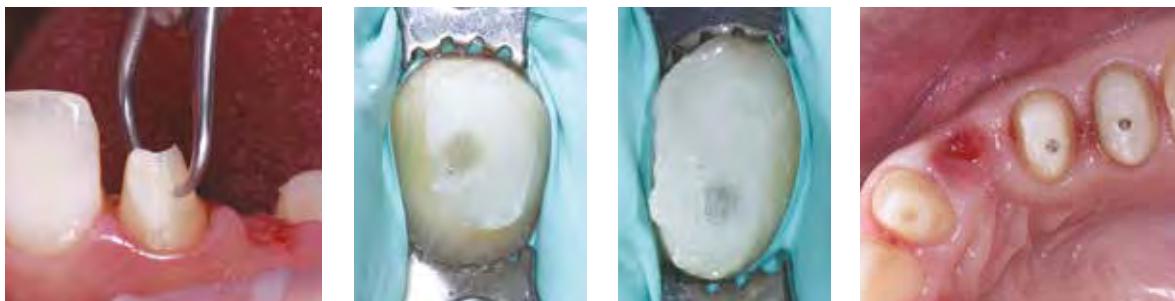
Figg. da 71 a 74

Eseguiti i ritrattamenti endodontici, dopo aver valutato la struttura dentaria residua si procede alle ricostruzioni preprotesiche degli elementi dentali con perni prefabbricati in fibra di vetro e composito (Figg. da 71 a 74).

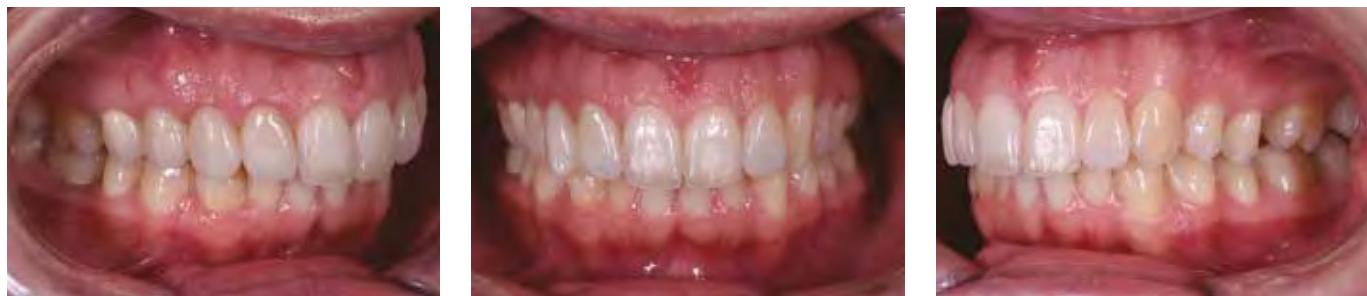
Figg. da 75 a 77

L'applicazione del provvisorio in posizione 14-X-12, 15, 22 e 46 ha permesso l'esecuzione delle terapie endodontiche e conservative, il recupero dello stato di salute parodontale, la corretta gestione degli aspetti funzionali e l'integrazione estetica dei provvisori stessi (Figg. da 75 a 77).

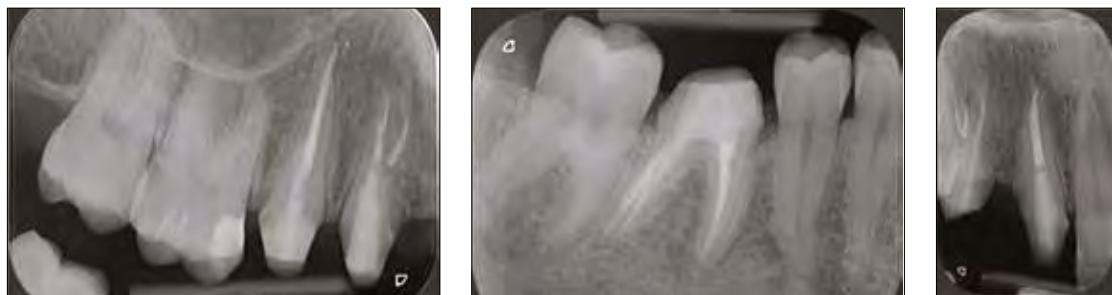
Figg. da 78 a 80

Le radiografie evidenziano la competenza dei ritrattamenti endodontici e delle ricostruzioni pre-protesiche dei monconi 14, 15, 12 e 46 prima delle impronte definitive digitali di precisione (Figg. da 78 a 80).

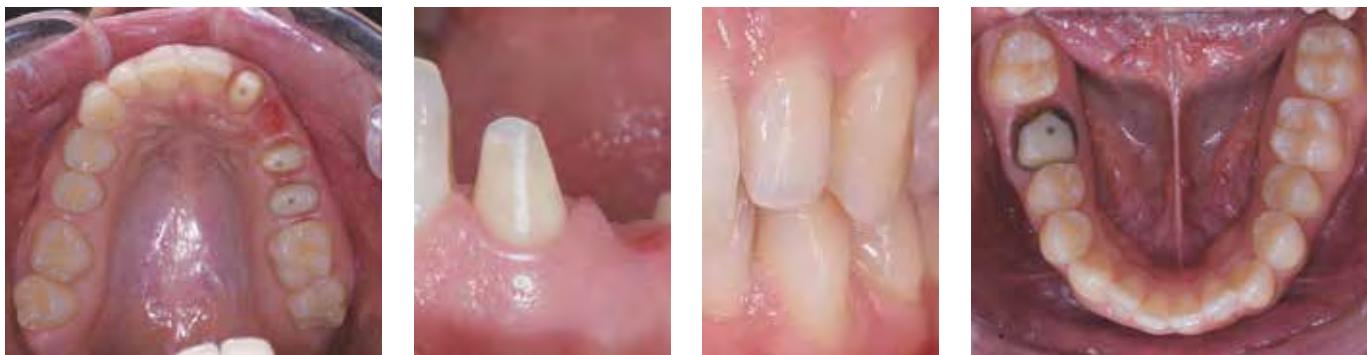
Figg. da 83 a 86

Si evidenzia un ottimo stato di salute parodontale prima delle impronte definitive digitali di precisione (Figg. da 83 a 86).

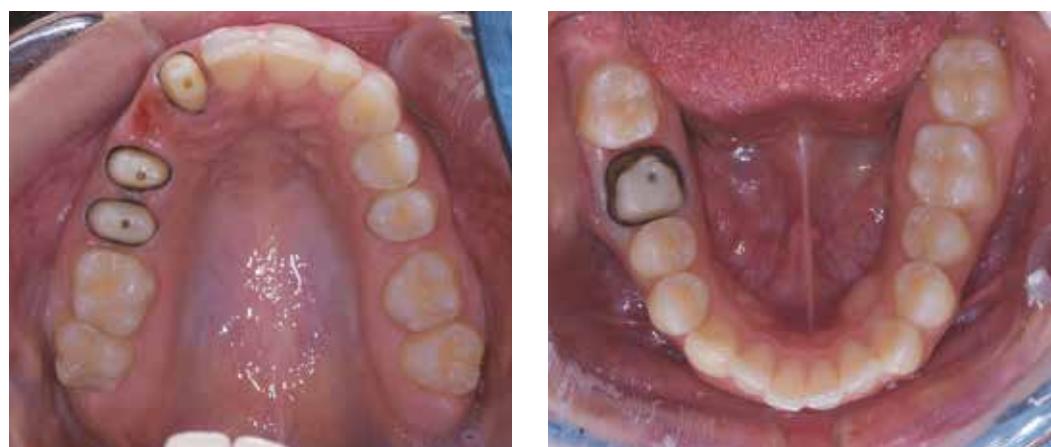
Figg. da 87 a 89

Vengono inserite le fibre intrasulculari di retrazione nel solco degli elementi dentali nell'arcata superiore (Figg. da 87 a 89).

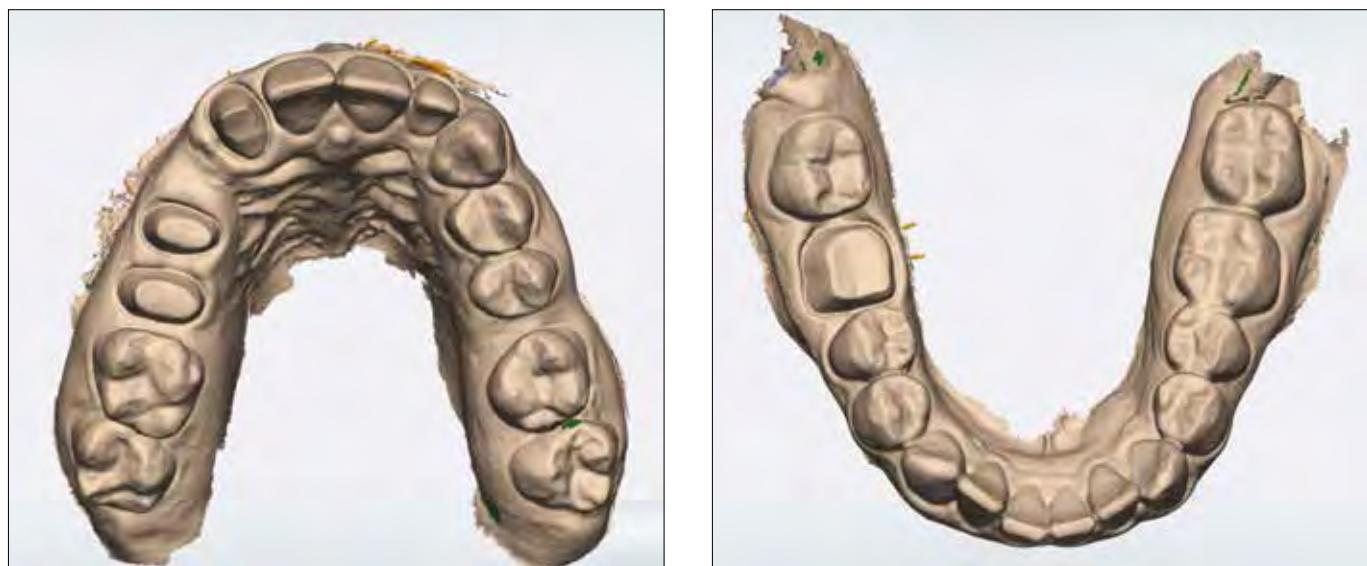
Figg. 90 e 91

Sono state rilevate le impronte digitali di precisione dell'arcata superiore e inferiore (Figg. 90 e 91).

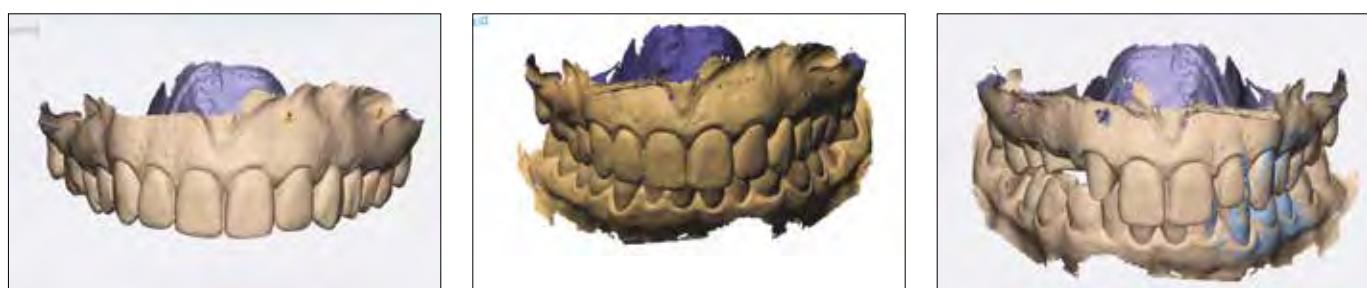
Figg. da 92 a 94

Sono state rilevate le impronte digitali dei provvisori nell'arcata superiore e inferiore e registrata digitalmente l'occlusione abituale del paziente in posizione statica. Successivamente è stata rilevata la registrazione dell'occlusione abituale tra il modello con monconi protesici dell'arcata superiore e inferiore.

È stato così possibile realizzare il cross-mounting digitale e trasferire tutte le informazioni funzionali ed estetiche raggiunte con il provvisorio funzionalizzato (Figg. da 92 a 94).

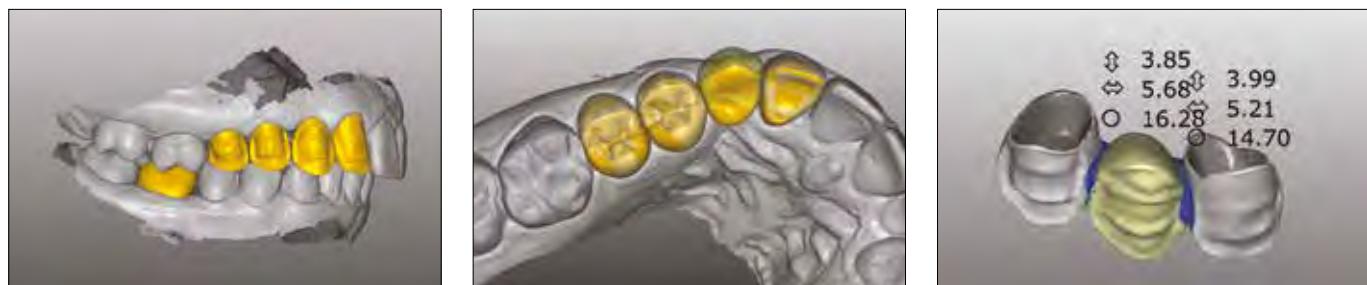
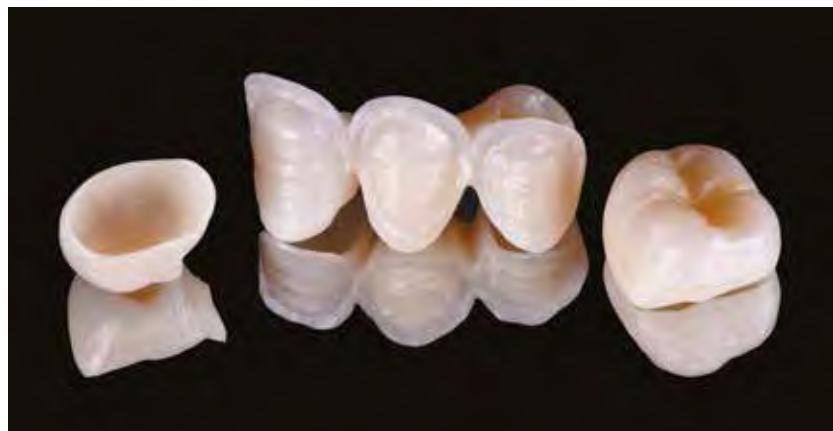
Figg. da 95 a 98

Le strutture in zirconia assemblate realizzate al CAD prevedono con il cut-back lo spazio necessario alla stratificazione della ceramica vestibolare (Figg. da 95 a 98).

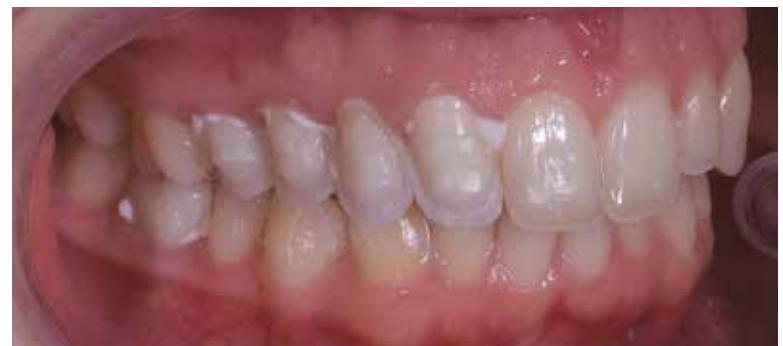
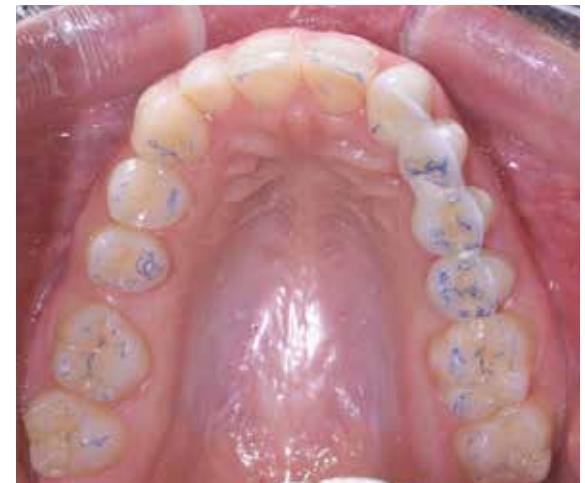
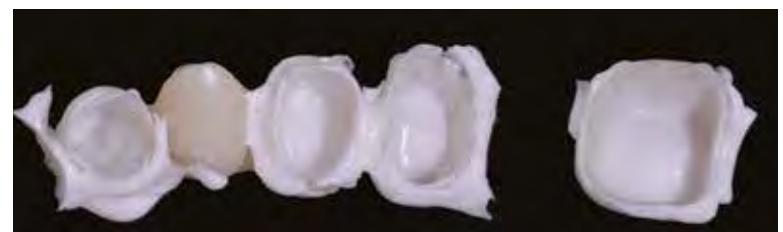
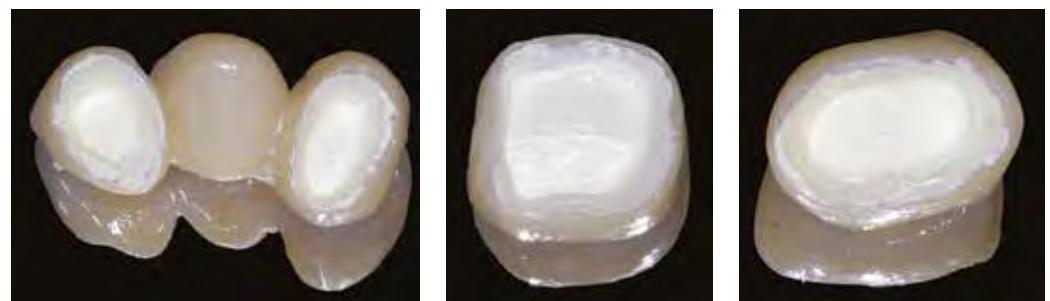
Figg. da 99 a 104

Si apprezza il buon adattamento marginale ed interno delle strutture in prova valutate inizialmente con fit-checker al silicone e successivamente con pasta all'ossido di zinco ed eugenolo. Viene controllato e perfezionato il bilanciamento occlusale statico e dinamico nel rispetto dell'approccio conformativo della riabilitazione protesica (Figg. da 99 a 104).

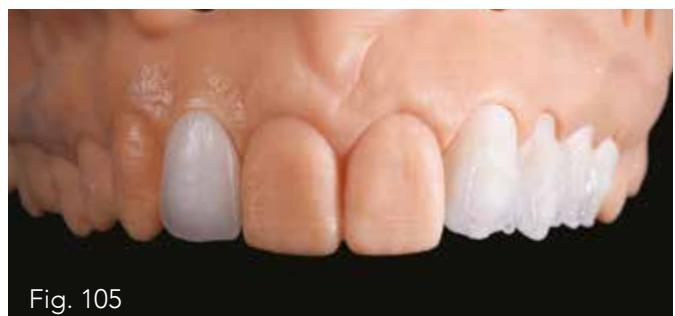
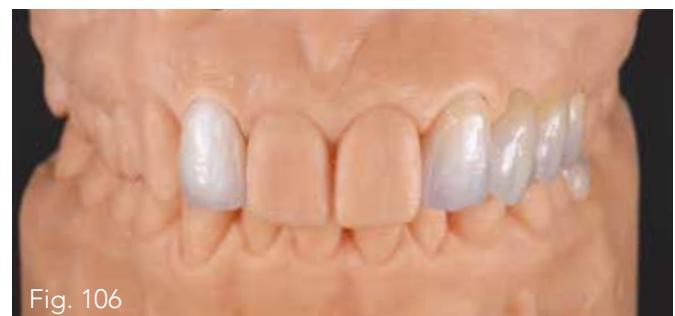
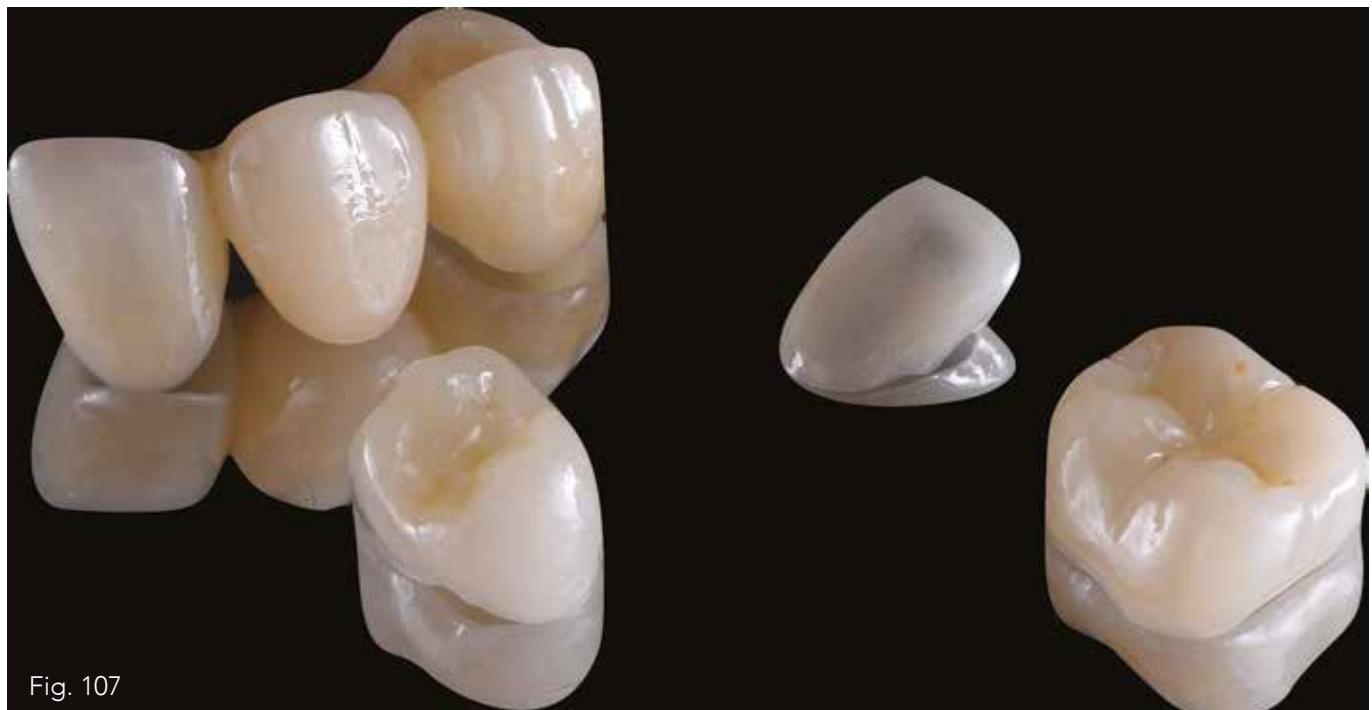
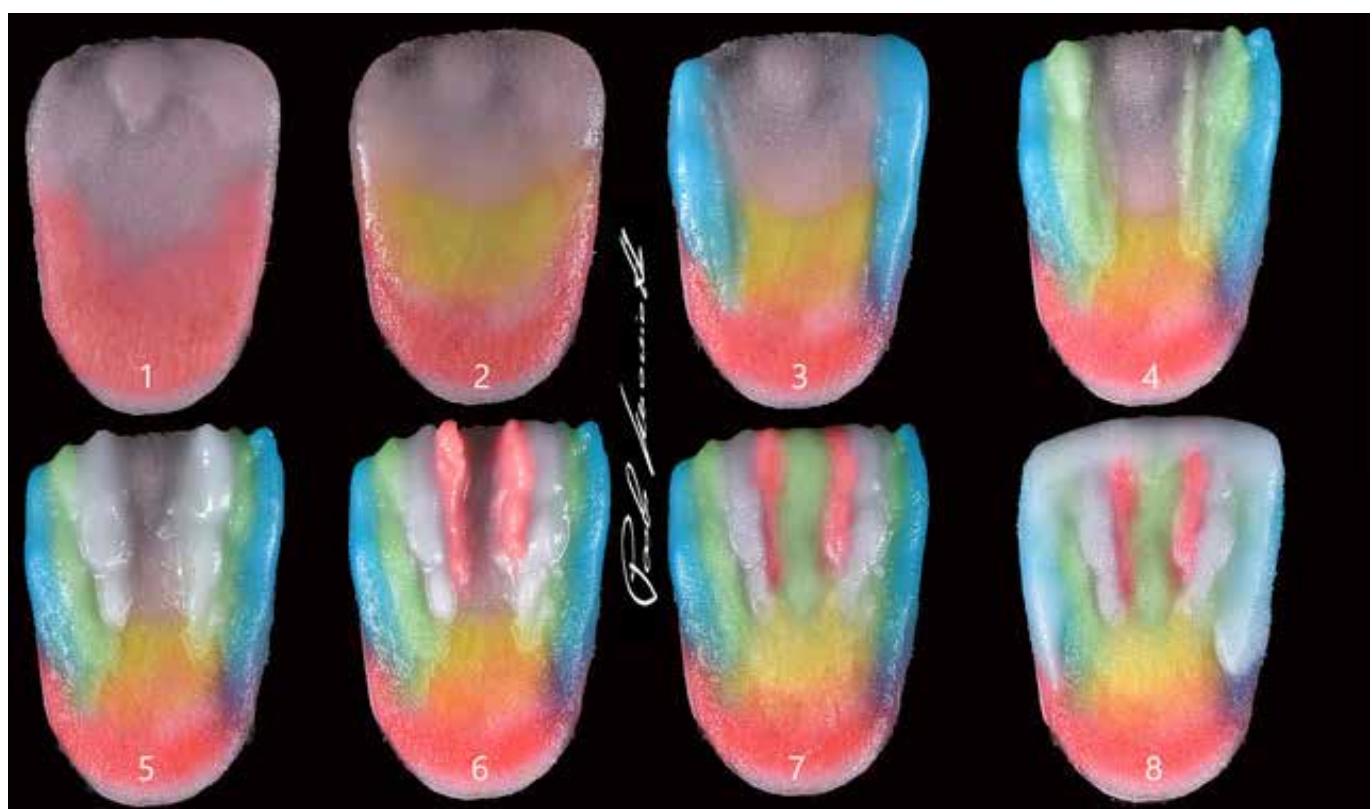
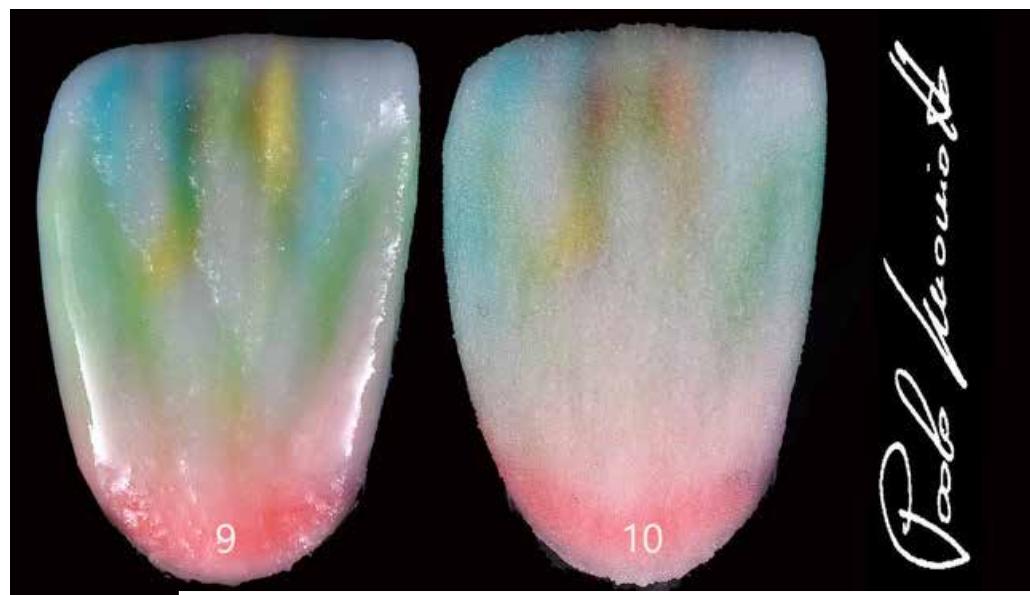
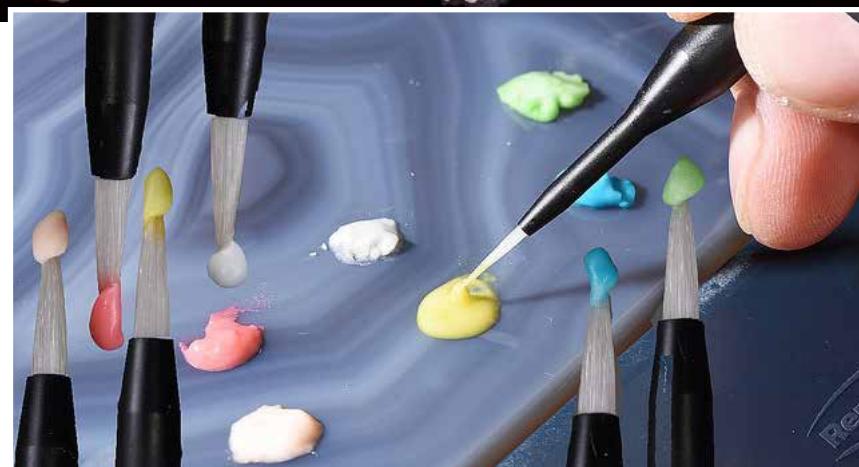
Si procede dopo la prova struttura alla definizione del dettaglio estetico-funzionale. Si dedica particolare attenzione alla ceramizzazione delle superfici vestibolari degli elementi protesici in ossido di zirconio e alla gestione della stratificazione della ceramica vestibolare sulla faccetta in disilicato di litio (Figg. da 105 a 110).

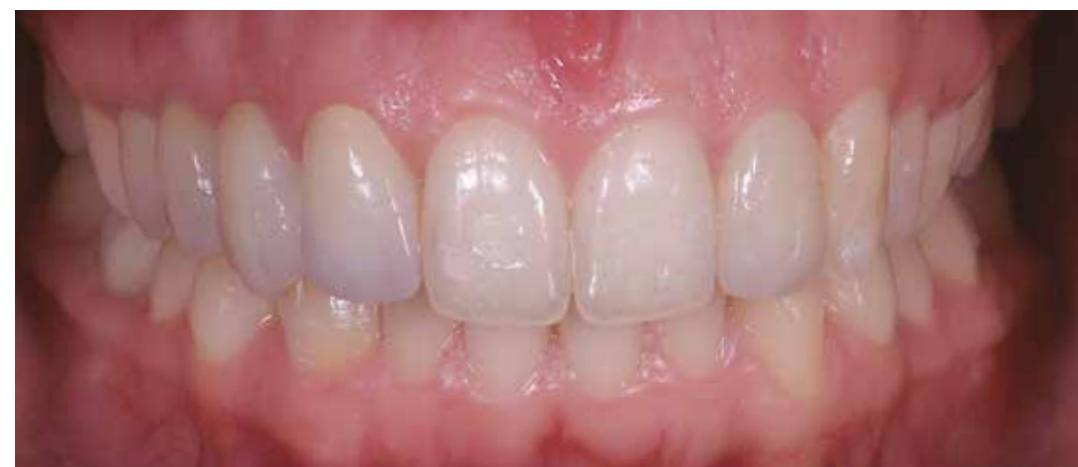
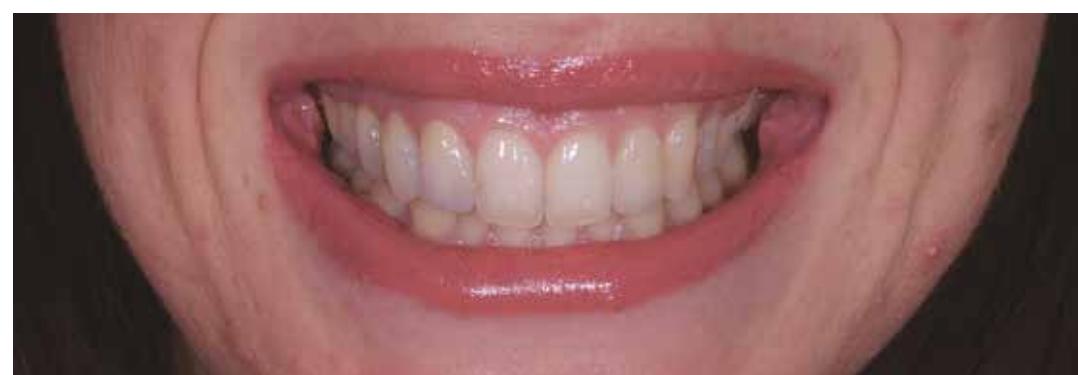
Figg. 111 e 112

Si evidenzia un corretto alloggiamento della protesi ed un corretto rapporto con i tessuti marginali in relazione al mantenimento igienico. Si apprezza una buona integrazione estetica della ricostruzione odontoprotesica con il sorriso della paziente (Figg. 111 e 112).

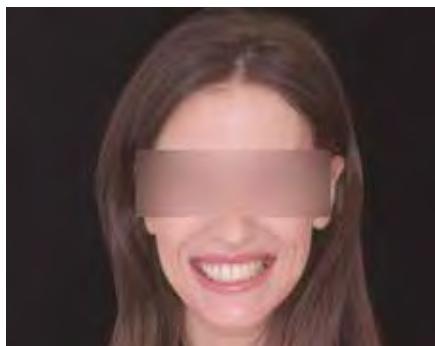
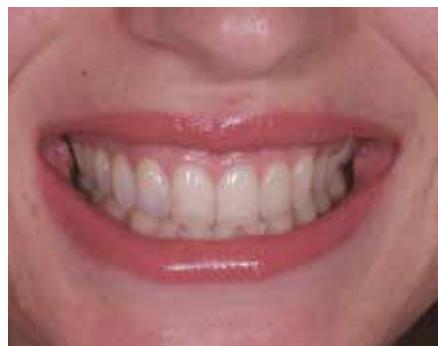
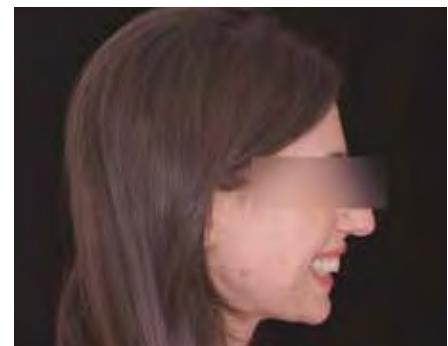
Figg. da 113 a 115

Si apprezza un buon equilibrio delle riabilitazioni definitive ed una naturale integrazione delle stesse in relazione ai rapporti orofacciali, ed estrema naturalezza degli elementi dentali del secondo sestante (Figg. da 113 a 115).

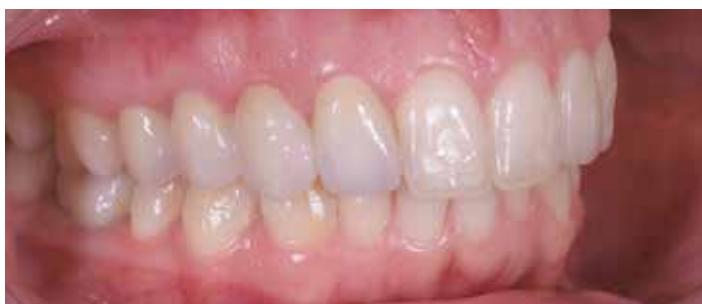
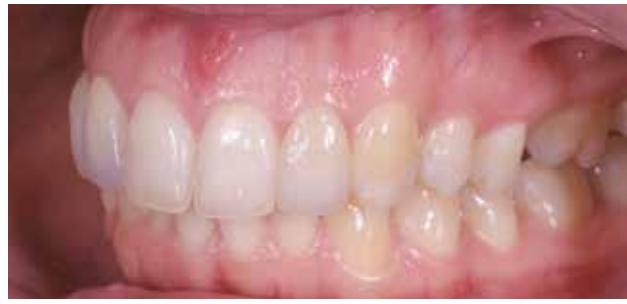
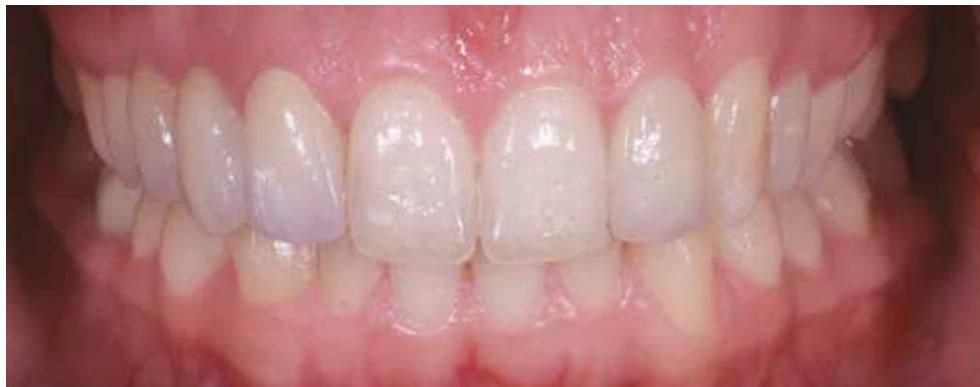
Figg. da 116 a 118

Si apprezza l'integrazione e la naturalezza delle ricostruzioni in zirconia ceramica e disilicato di litio sia a livello tissutale che dentale (Figg. da 116 a 118).

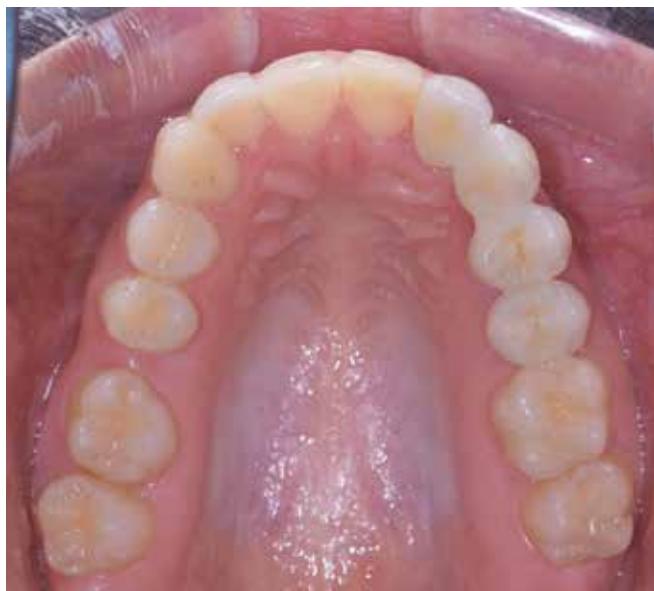
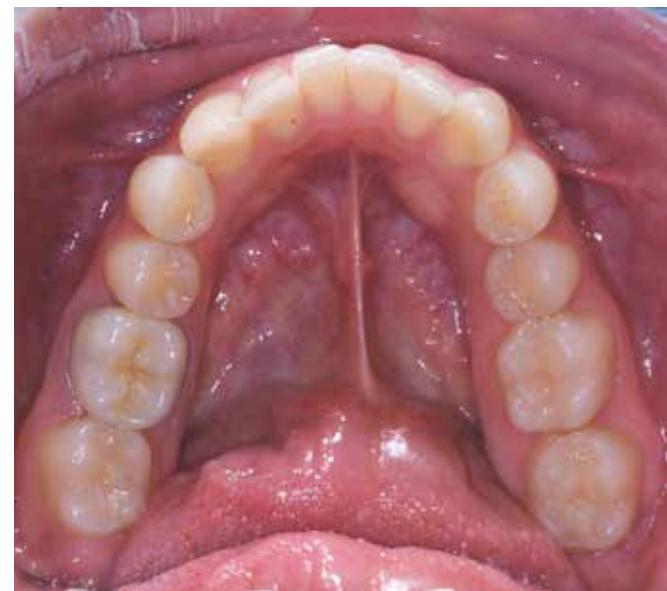
Figg. 119 e 120

Aspetti occlusali e frontali della ricostruzione protesica definitiva (Figg. 119 e 120).

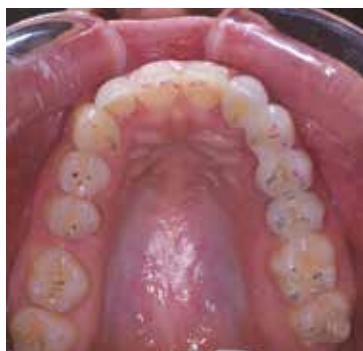
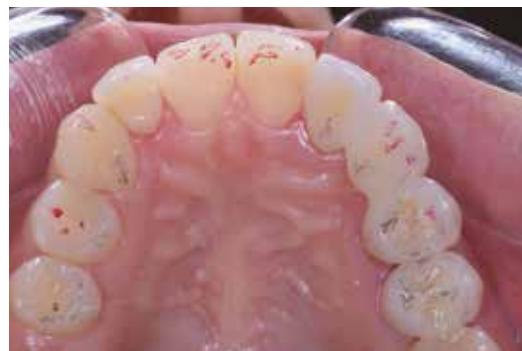
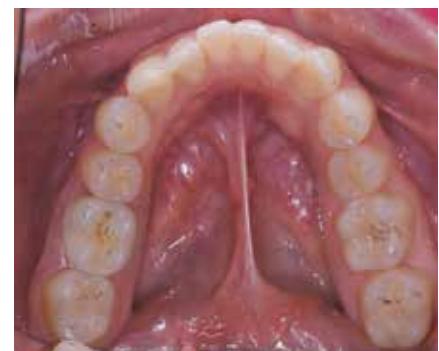
Figg. da 121 a 123

Verifica occlusale statica e dinamica post cementazione definitiva (Figg. da 121 a 123).

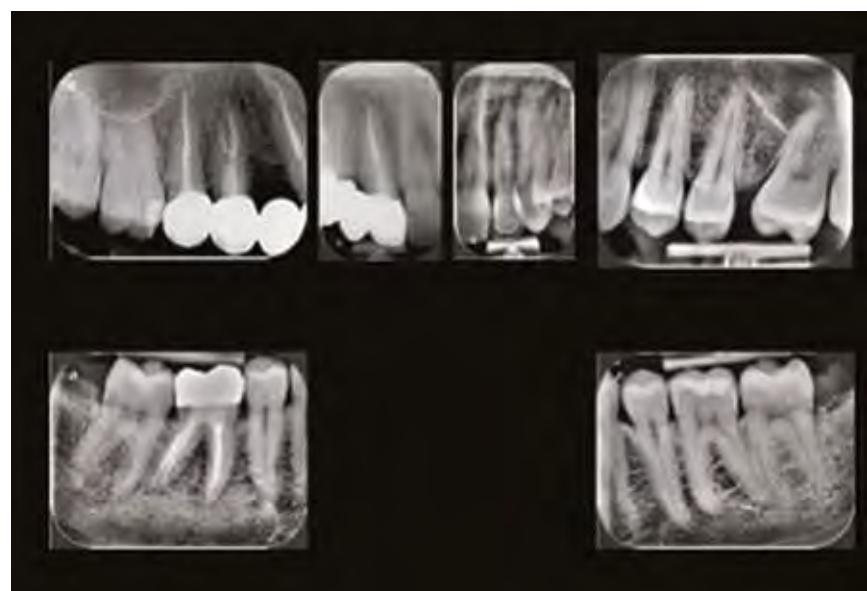
Esame radiografico finale (Fig. 124)

- Esame radiografico
 - Le radiografie endorali post cementazione evidenziano la competenza dei restauri protesici e dei ritrattamenti endodontici (Fig. 124).
