# Soluzione protesica di un caso conformativo: materiali diversi, unico obiettivo

Odt. Paolo Smaniotto, Dr. Paolo Scattarelli

L'articolo presenta procedure clinico tecniche adottate per la soluzione di un caso conformativo con utilizzo di coordinate procedure cliniche e di altrettanti procedimenti tecnici realizzati con l'ausilio di materiali metalfree diversi per la realizzazione dei restauri protesici, nello specifico Biossido di Zirconio (Zirconia) e Disilicato di Litio. Ciò che accomuna questi due materiali è che entrambi sono stati stratificati con apposite masse ceramiche dedicate.

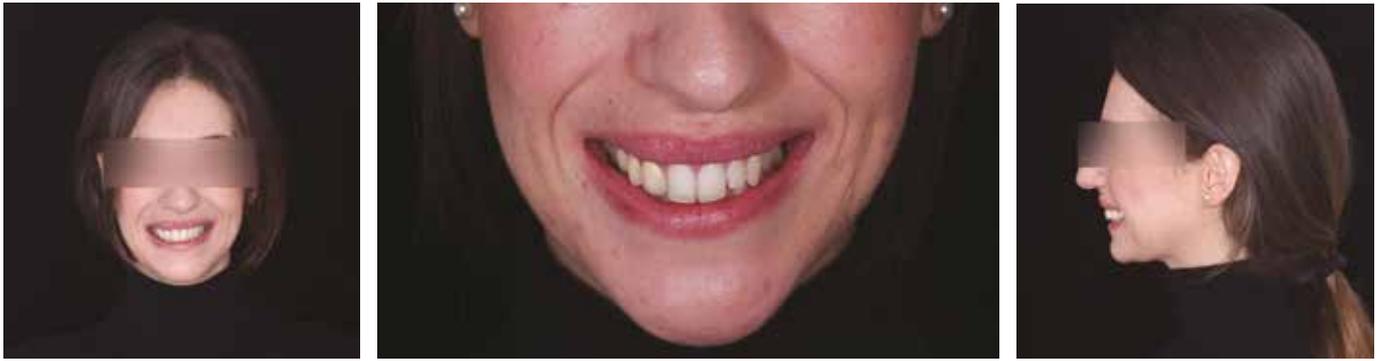
Figg. da 1 a 3

La paziente insoddisfatta del proprio sorriso, si presenta all'osservazione per odontalgie ricorrenti, difficoltà masticatorie e per l'inetetismo dovuto all'esposizione dei margini metallici delle pregresse ricostruzioni protesiche durante il sorriso naturale (Figg. da 1 a 3).

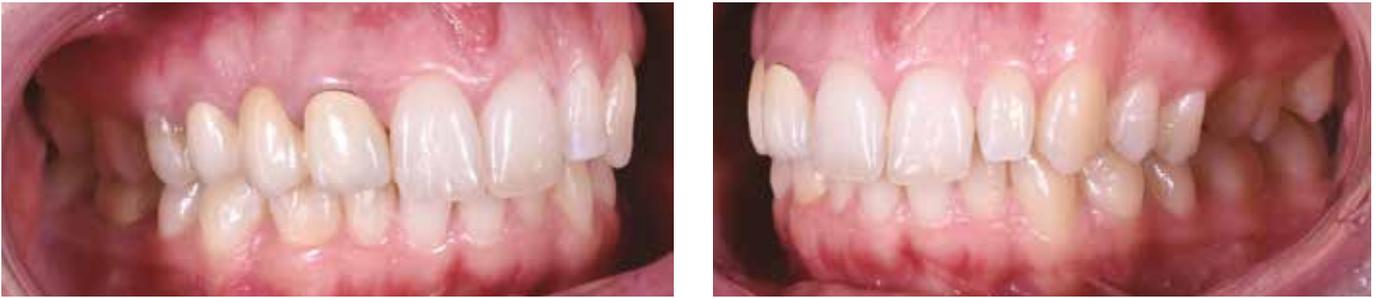
Figg. da 4 a 6

Si apprezza la presenza di corone protesiche inadeguate per forme e proporzioni che causano alla paziente discomfort masticatorio. L'elemento dentale 22 appare disarmonico per forma e proporzioni rispetto agli elementi dentali adiacenti (Figg. da 4 a 6).

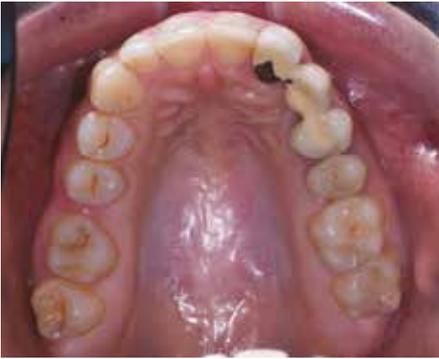
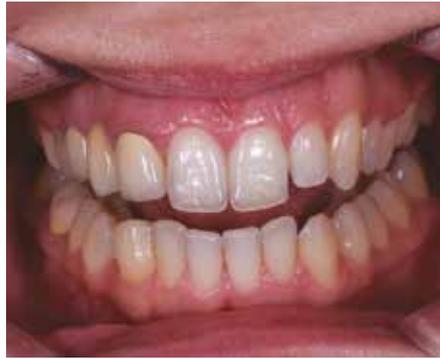
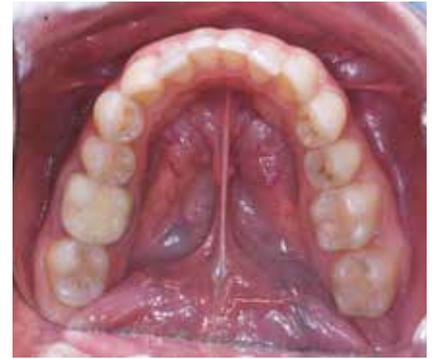
Figg. da 7 a 9

Particolari dei tavolati occlusali delle ricostruzioni protesiche superiori e inferiori anatomicamente inadeguate, in presenza di chipping in aree funzionali e di restauri conservativi incompetenti in entrambe le arcate (Figg. da 7 a 9).

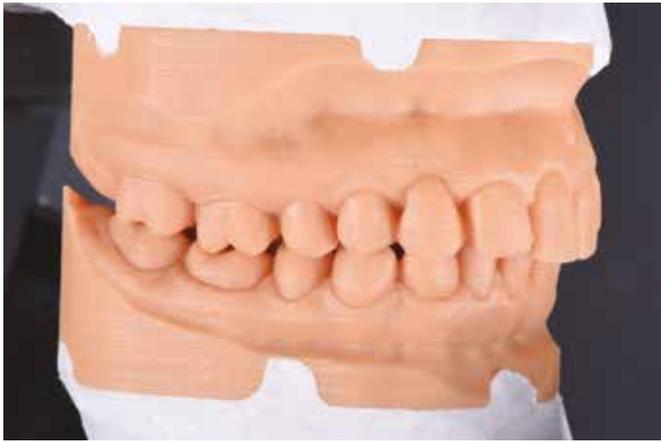
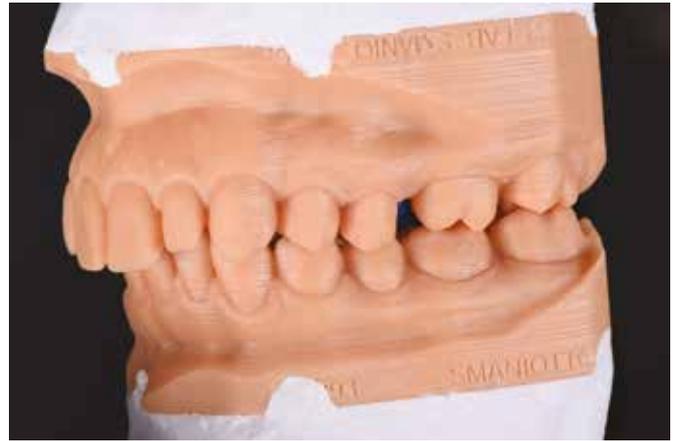
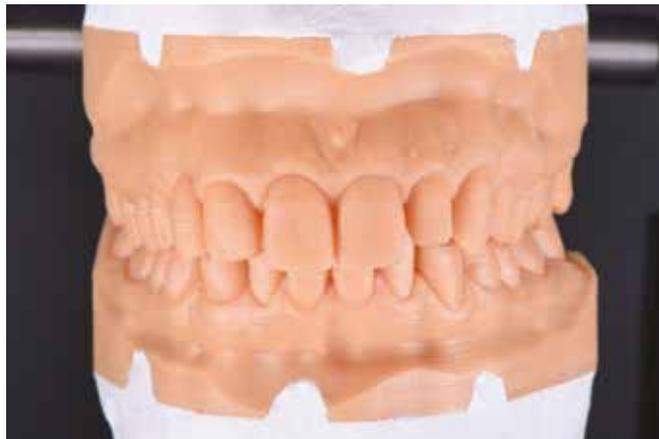
Figg. da 61 a 63

I modelli stereolitografici, montati in articolatore in M.I., evidenziano l'inadeguatezza delle forme e proporzioni delle ricostruzioni protesiche e la presenza di un incisivo laterale di forma inadeguata in posizione 22 (Figg. da 61 a 63).

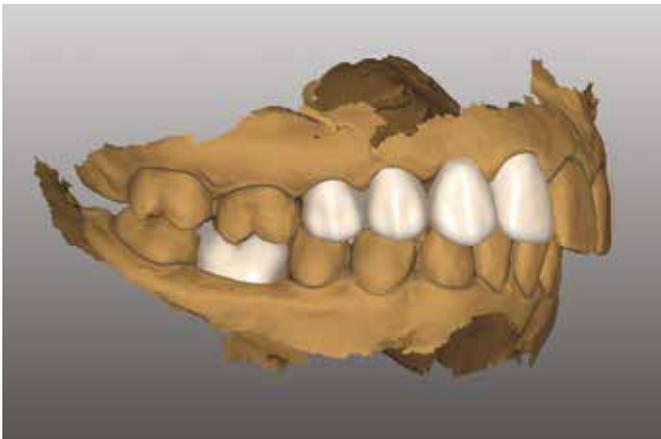
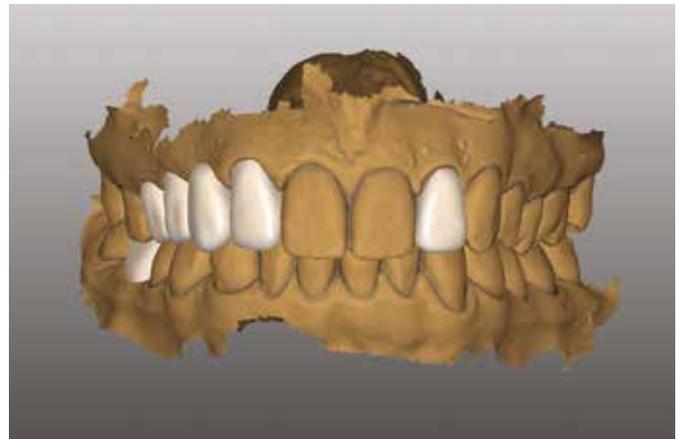
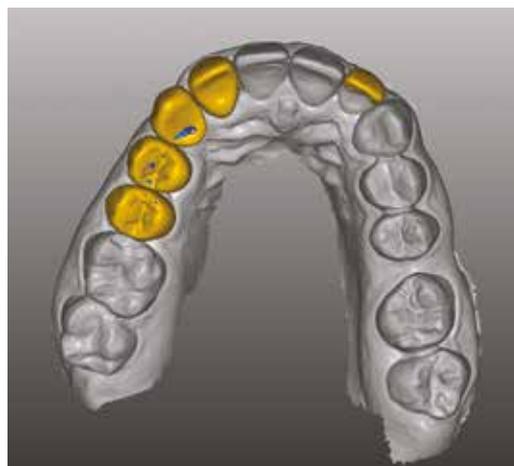
Figg. da 64 a 66

Con la ceratura d'analisi digitale si valutano al CAD le posizioni, le forme ed i rapporti fra gli elementi dentali, definendo così la migliore soluzione estetico-funzionale delle future ricostruzioni odontoprotesiche (Figg. da 64 a 66).

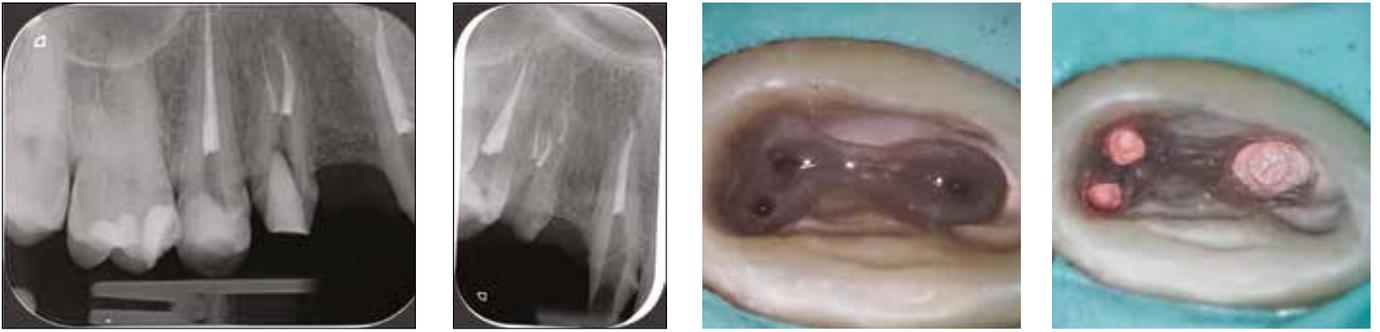
Figg. da 67 a 70

Rimossi i dispositivi protesici 12-X-14 e 46. Si procede al ritrattamento endodontico degli elementi 12, 14, 15 e 46 con l'ausilio del microscopio operatorio. Si evidenzia la presenza di tre canali radicolari a carico dell'elemento dentale 14 (Figg. da 67 a 70).

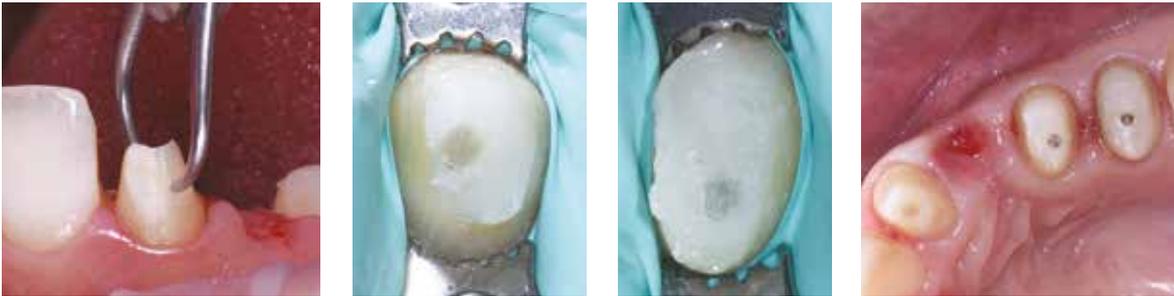
Figg. da 71 a 74

Eseguiti i rittrattamenti endodontici, dopo aver valutato la struttura dentaria residua si procede alle ricostruzioni preprotesiche degli elementi dentali con perni prefabbricati in fibra di vetro e composito (Figg. da 71 a 74).

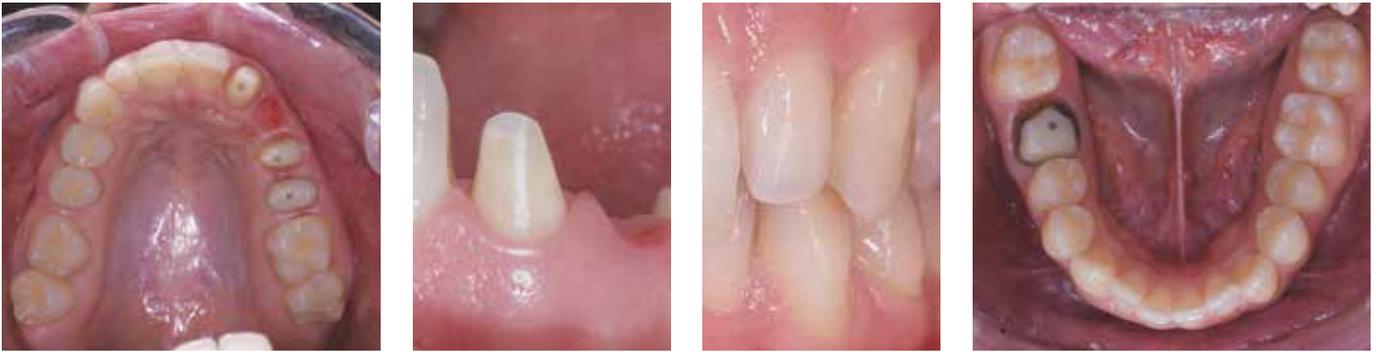
Figg. da 83 a 86

Si evidenzia un ottimo stato di salute parodontale prima delle impronte definitive digitali di precisione (Figg. da 83 a 86).

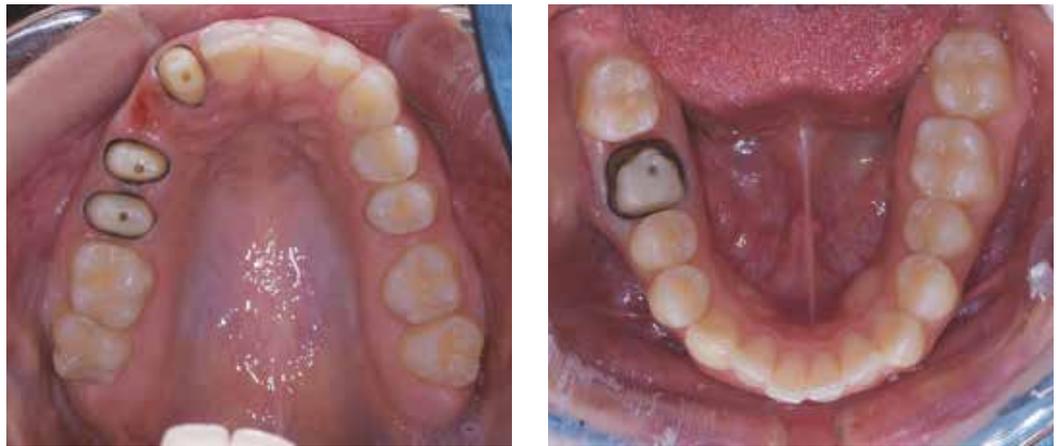
Figg. da 87 a 89

Vengono inserite le fibre intrasulculari di retrazione nel solco degli elementi dentali nell'arcata superiore (Figg. da 87 a 89).

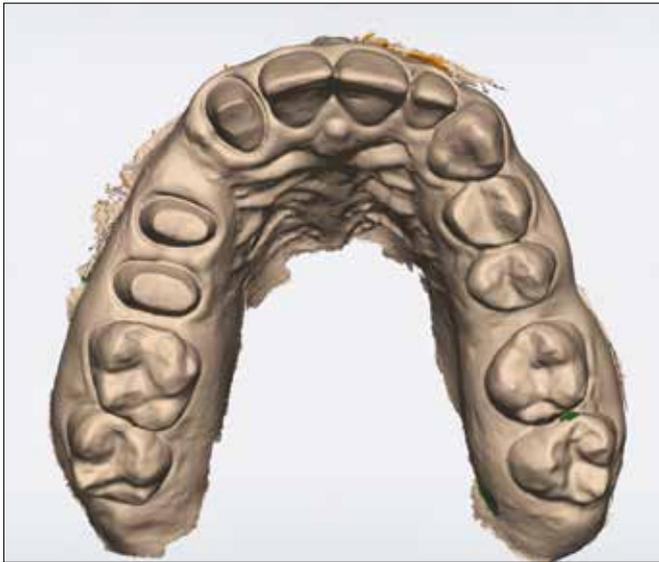
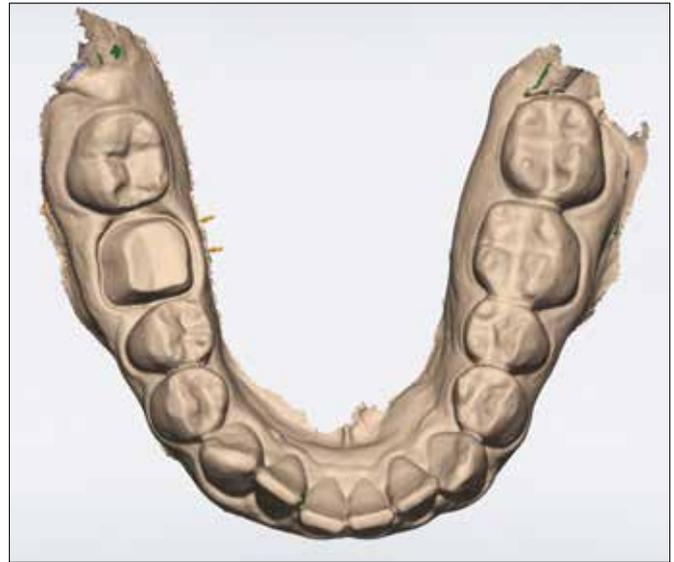
Figg. 90 e 91

Sono state rilevate le impronte digitali di precisione dell'arcata superiore e inferiore (Figg. 90 e 91).

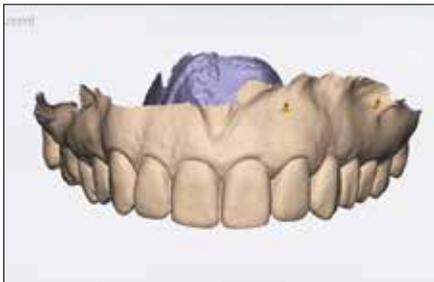
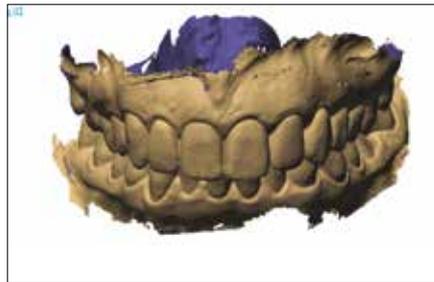
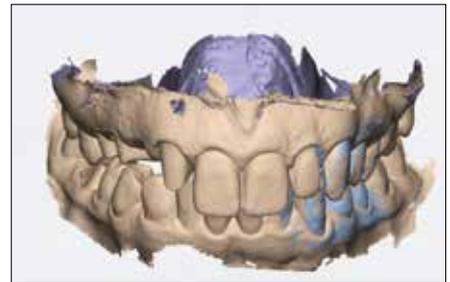
Figg. da 92 a 94

Sono state rilevate le impronte digitali dei provvisori nell'arcata superiore e inferiore e registrata digitalmente l'occlusione abituale del paziente in posizione statica. Successivamente è stata rilevata la registrazione dell'occlusione abituale tra il modello con monconi protesici dell'arcata superiore e inferiore.

È stato così possibile realizzare il cross-mounting digitale e trasferire tutte le informazioni funzionali ed estetiche raggiunte con il provvisorio funzionalizzato (Figg. da 92 a 94).

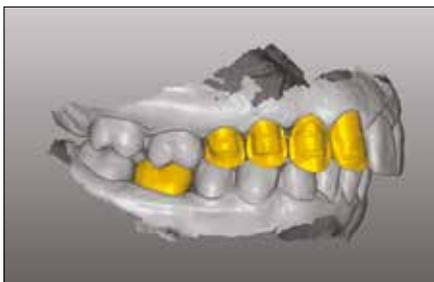
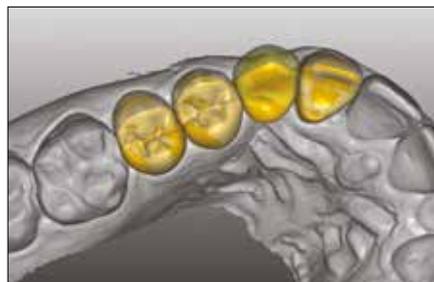
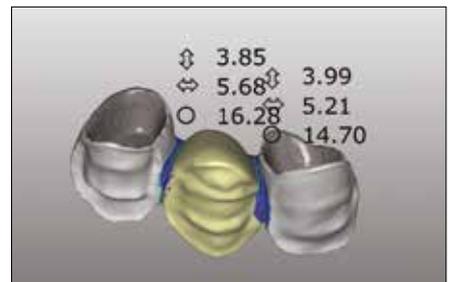
Figg. da 95 a 98

Le strutture in zirconia assemblate realizzate al CAD prevedono con il cut-back lo spazio necessario alla stratificazione della ceramica vestibolare (Figg. da 95 a 98).

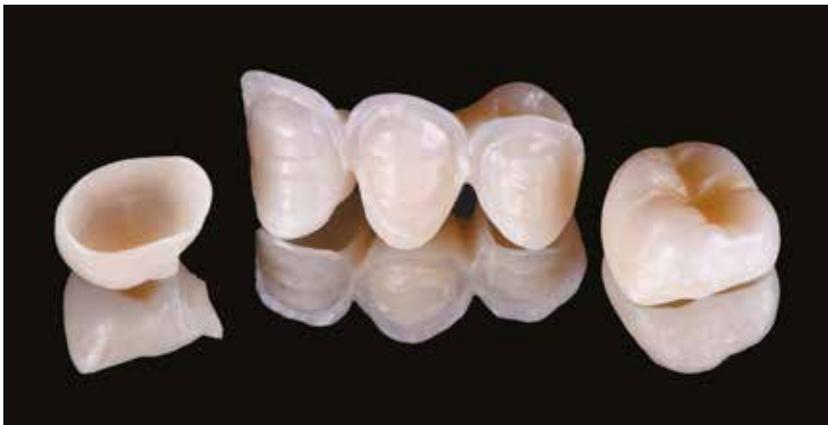
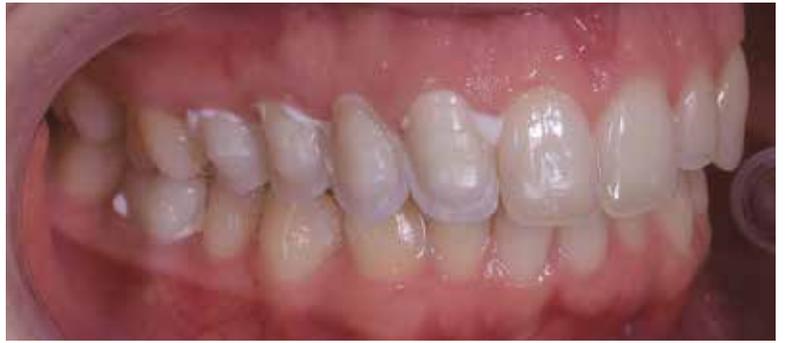
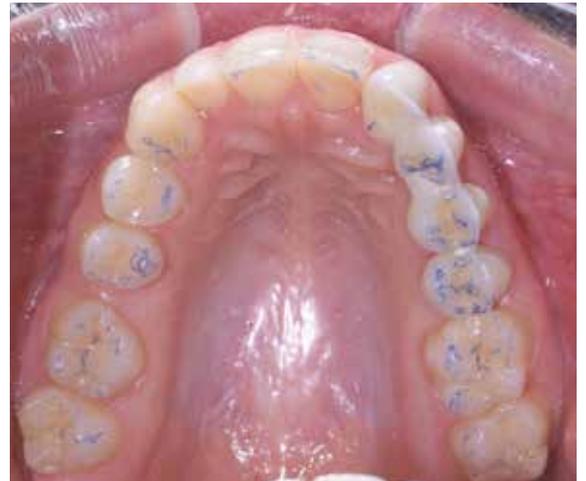
Figg. da 99 a 104

Si apprezza il buon adattamento marginale ed interno delle strutture in prova valutate inizialmente con fit-checker al silicone e successivamente con pasta all'ossido di zinco ed eugenolo. Viene controllato e perfezionato il bilanciamento occlusale statico e dinamico nel rispetto dell'approccio conformativo della riabilitazione protesica (Figg. da 99 a 104).

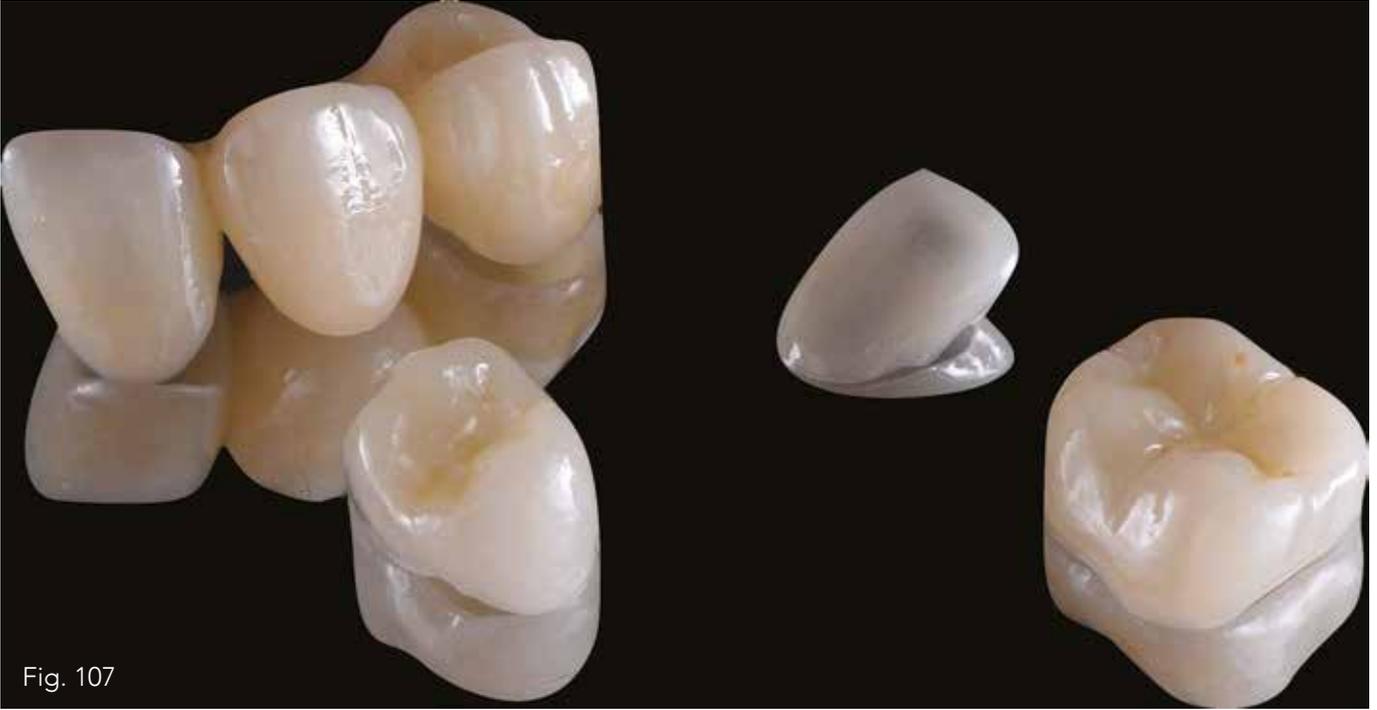
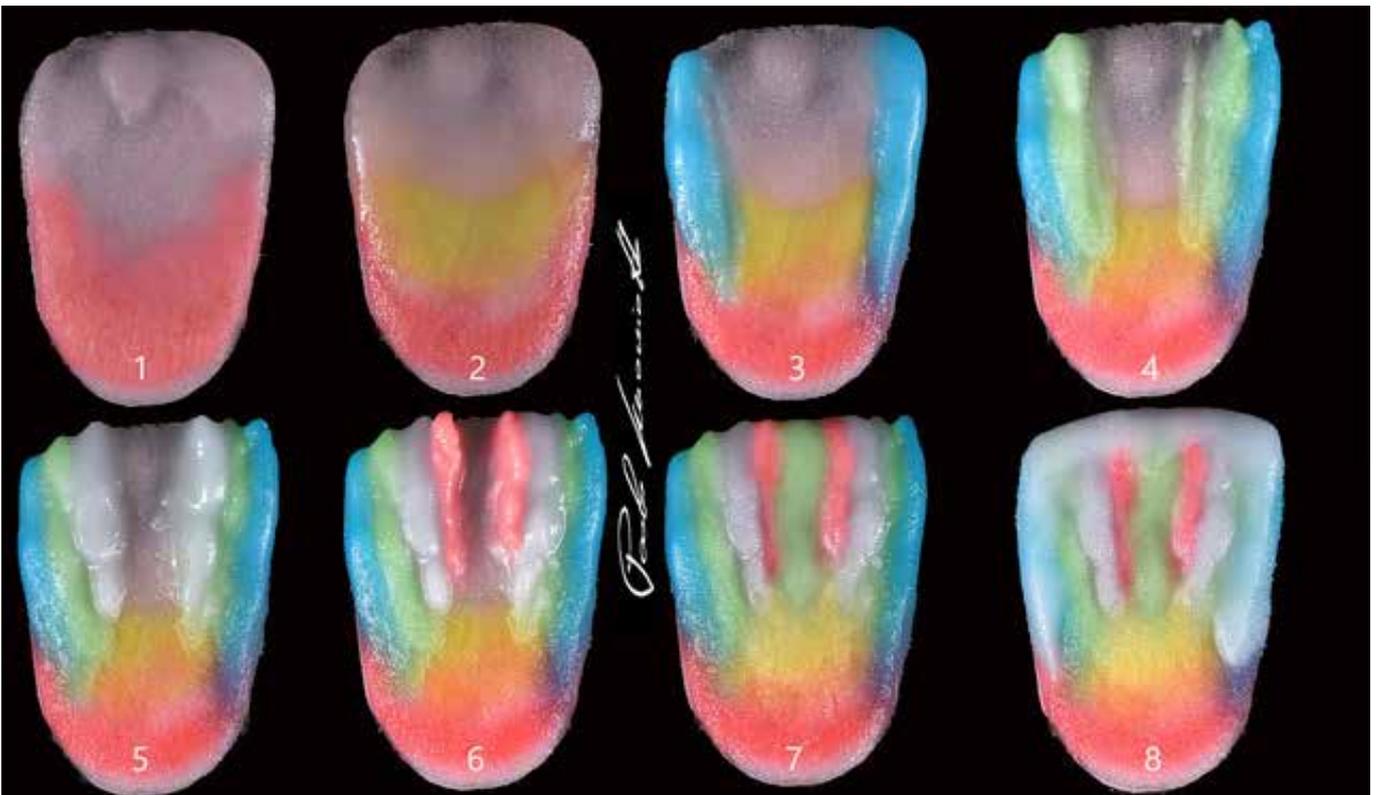
Fig. 109

Si procede dopo la prova struttura alla definizione del dettaglio estetico-funzionale. Si dedica particolare attenzione alla ceramizzazione delle superfici vestibolari degli elementi protesici in ossido di zirconio e alla gestione della stratificazione della ceramica vestibolare sulla faccetta in disilicato di litio (Figg. da 105 a 110).

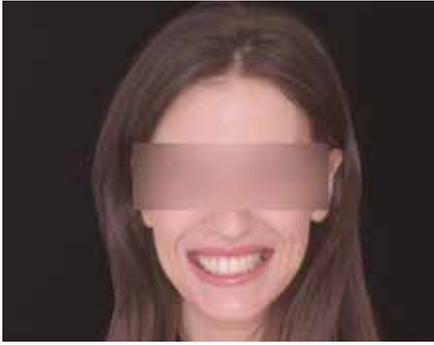
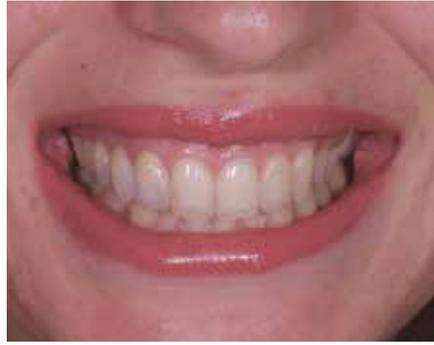
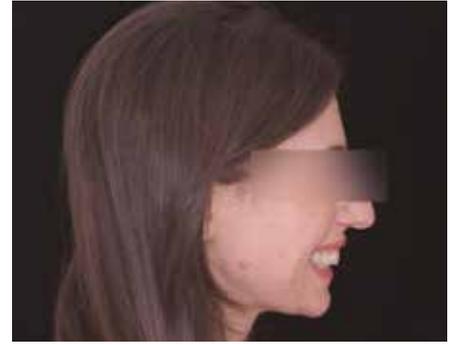
Figg. da 113 a 115

Si apprezza un buon equilibrio delle riabilitazioni definitive ed una naturale integrazione delle stesse in relazione ai rapporti orofacciali, ed estrema naturalezza degli elementi dentali del secondo sestante (Figg. da 113 a 115).

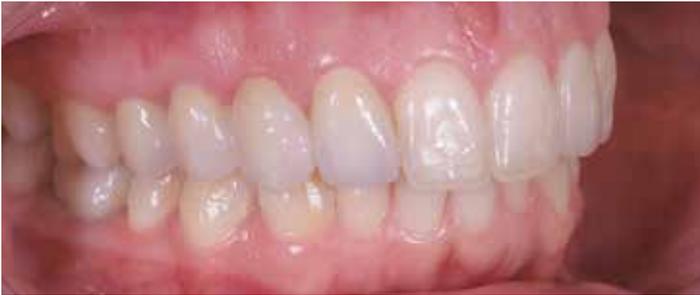
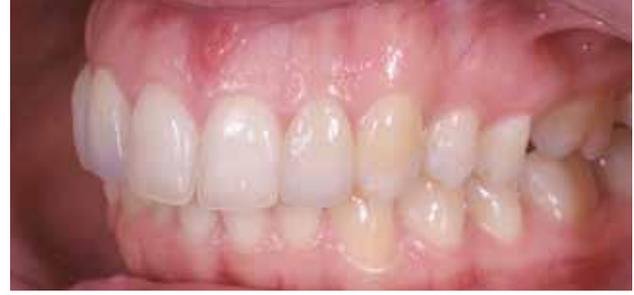
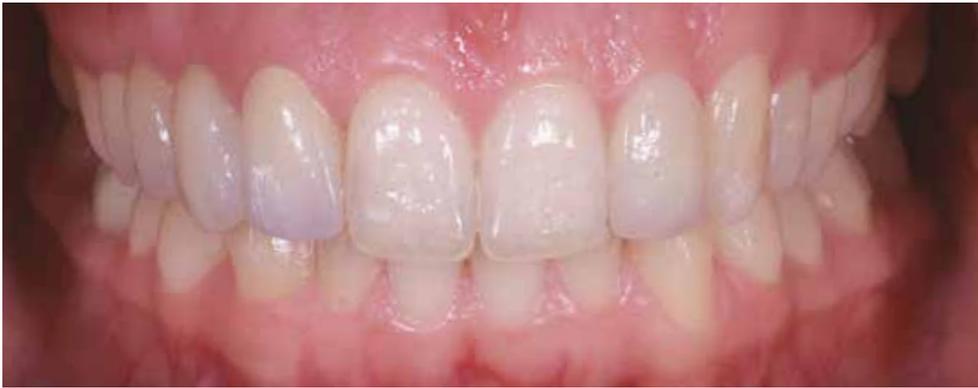
Figg. da 116 a 118

Si apprezza l'integrazione e la naturalezza delle ricostruzioni in zirconia ceramica e disilicato di litio sia a livello tissutale che dentale (Figg. da 116 a 118).

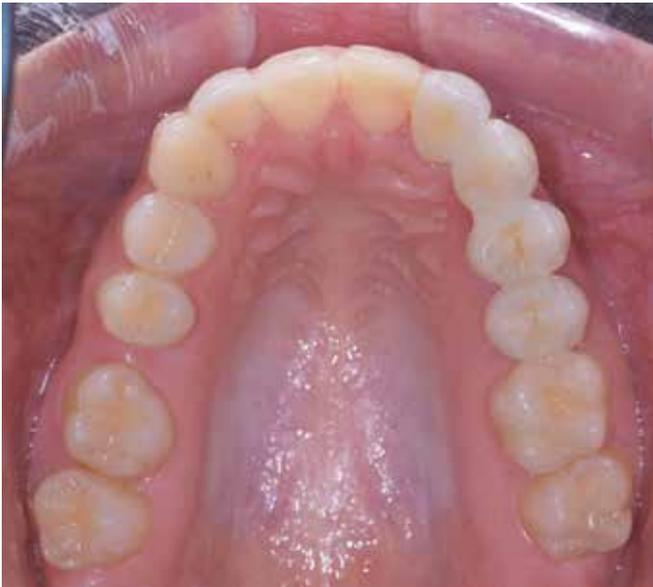
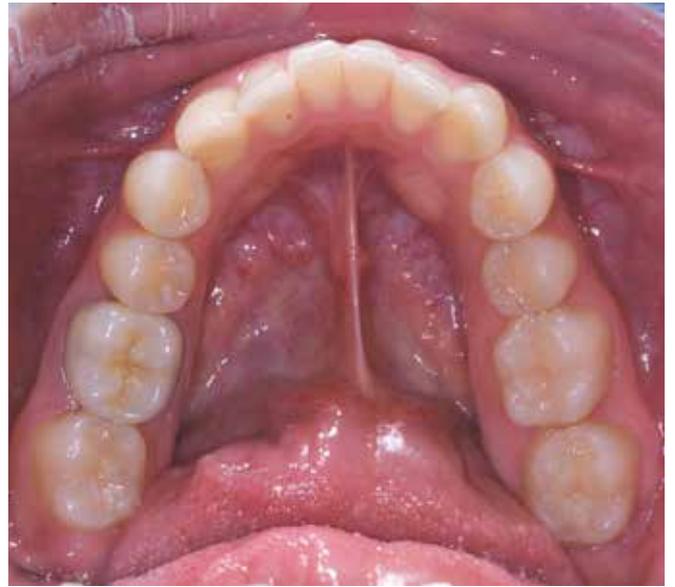
Figg. 119 e 120

Aspetti occlusali e frontali della ricostruzione protesica definitiva (Figg. 119 e 120).

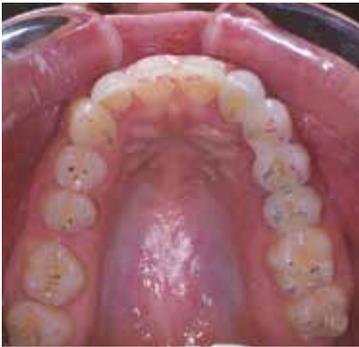
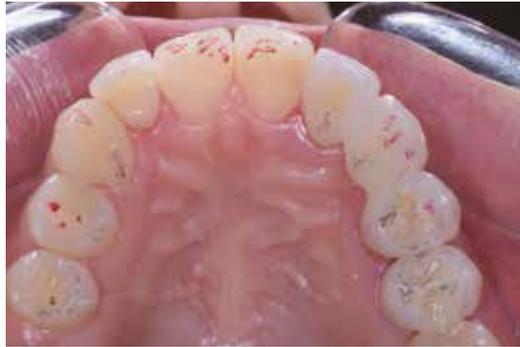
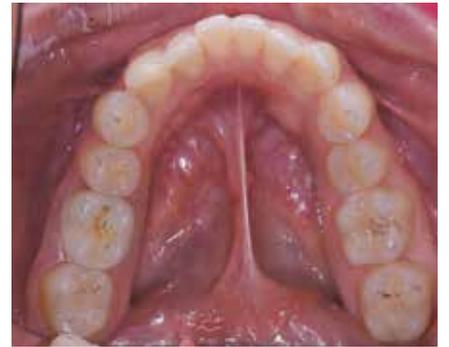
Figg. da 121 a 123

Verifica occlusale statica e dinamica post cementazione definitiva (Figg. da 121 a 123).

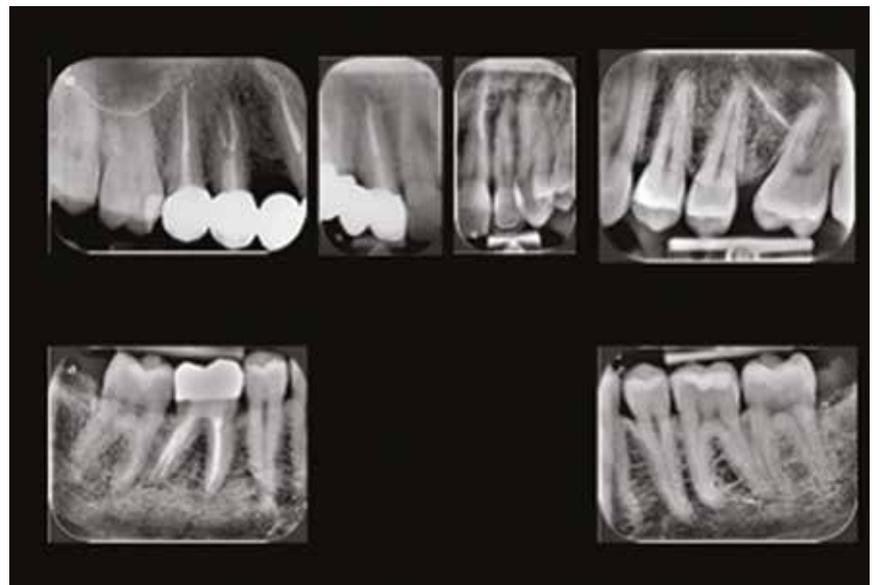
**Esame radiografico finale (Fig. 124)**

- Esame radiografico
  - Le radiografie endorali post cementazione evidenziano la competenza dei restauri protesici e dei ritrattamenti endodontici (Fig. 124).
