Anfertigung von einer dreigliedrigen Brücke, zwei Kronen und einer Teilkrone

# Verschiedene Materialien, ein Ziel

Ein Beitrag von Odt. Paolo Smaniotto, Bassano del Grappa (Italien), und Dr. Paolo Scattarelli, Bitonto (Italien)

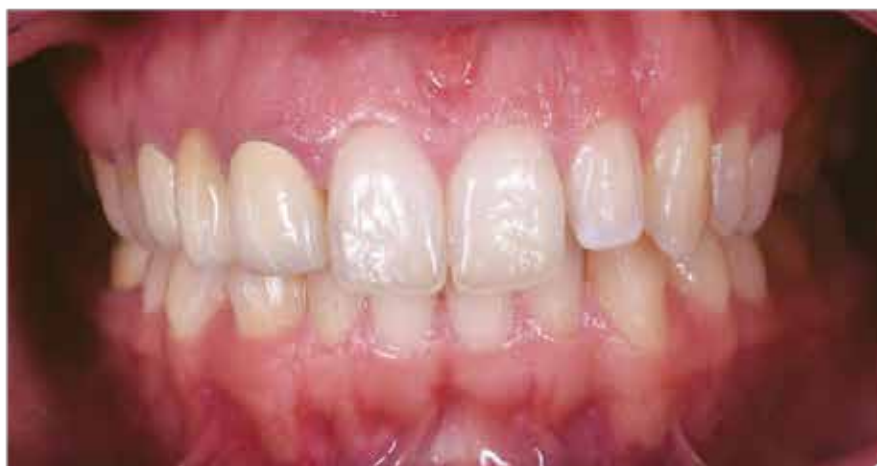
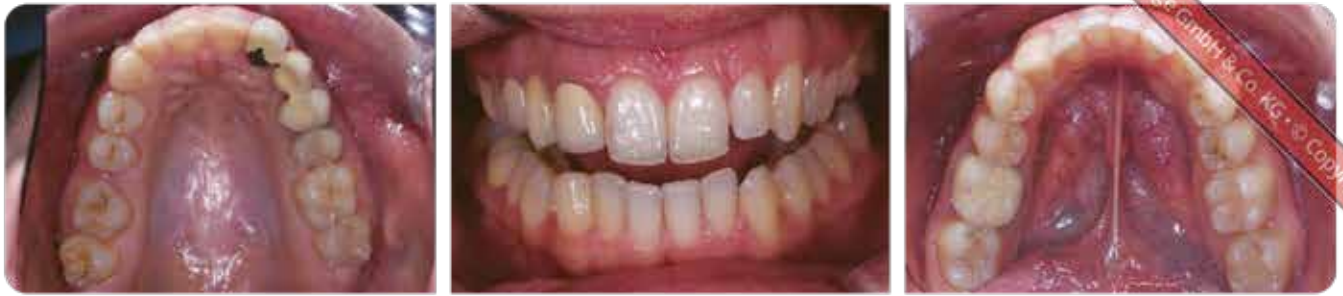
^ 07-09 Die Kauflächen der oberen und unteren prothetischen Rekonstruktionen waren anatomisch nicht korrekt, außerdem kam es im OK und UK zu Abplatzungen in funktionellen Bereichen der Versorgungen.

Die Kauflächen der oberen und unteren prothetischen Rekonstruktionen waren anatomisch nicht korrekt, außerdem kam es im OK und UK zu Abplatzungen in funktionellen Bereichen der Versorgungen (**Abb. 7 bis 9**). Die Patientin klagte über Kaubeschwerden, ästhetisches Unbehagen und marginale Gingivitis mit rezidivierenden Blutungen, verursacht durch die

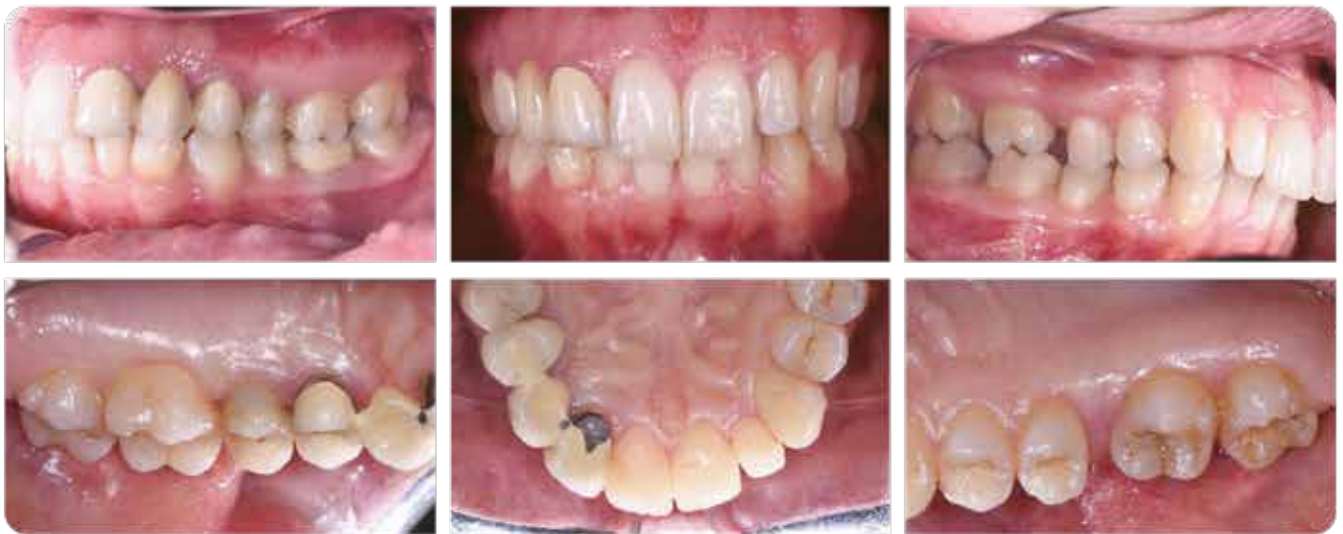
^ 10-15 Die Patientin klagte über Kaubeschwerden, Unzufriedenheit bezüglich ihrer Ästhetik und marginale Gingivitis mit rezidivierenden Blutungen, verursacht durch die Schwierigkeiten bei der häuslichen Hygiene.

Schwierigkeiten bei der häuslichen Hygiene (**Abb. 10 bis 15**). Auf den mangelhaft erstellten und abgenutzten Restaurationen zeigte sich Plaque (**Abb. 16 bis 21**).

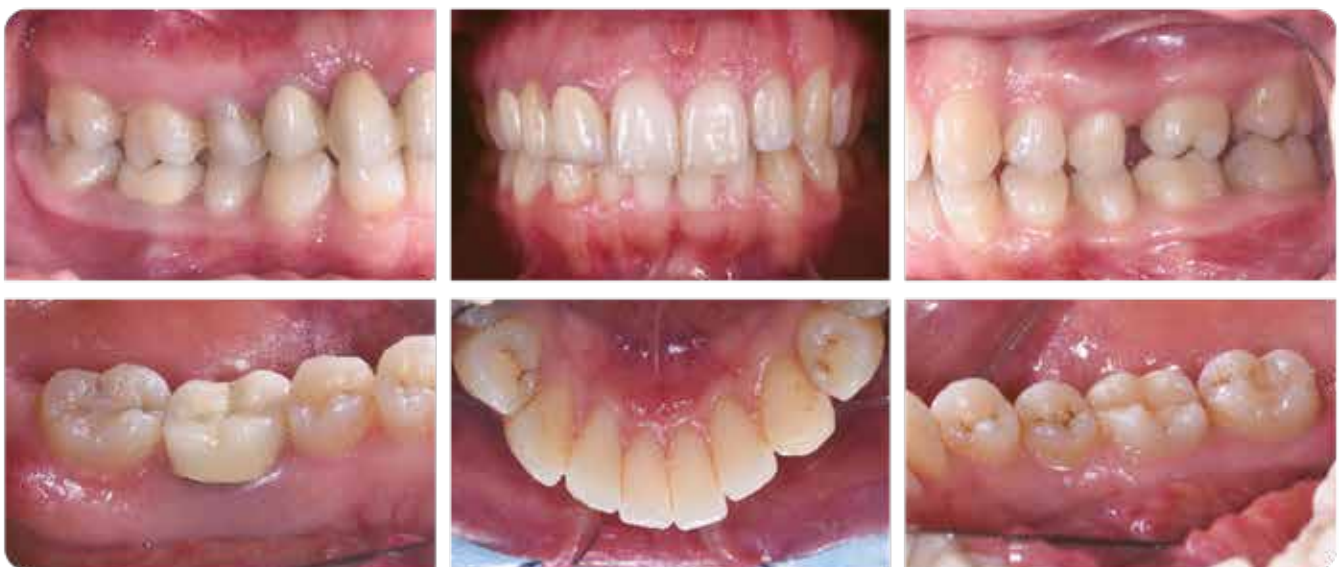
^ 16-21 Auf den mangelhaft erstellten und abgenutzten Restaurationen zeigte sich Plaque.

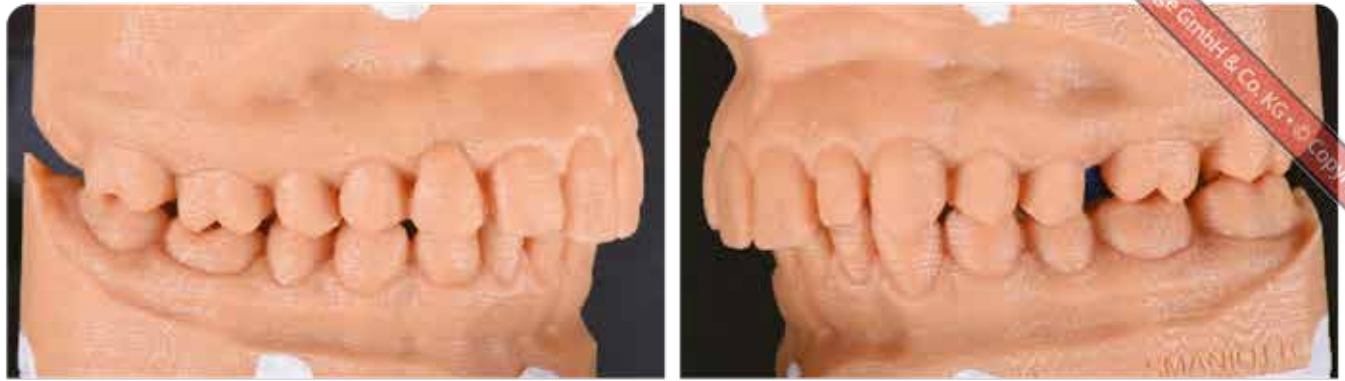
### ^ 23-25

Die 3D-gedruckten Modelle, die im Artikulator montiert waren, zeigten die Unzulänglichkeiten der Formen und Proportionen der prothetischen Rekonstruktionen und einen seitlichen Schneidezahn 22 mit unpassender Form (**Abb. 23 bis 25**).

Die 3D-gedruckten Modelle, die im Artikulator montiert waren, zeigten die Unzulänglichkeiten der Formen und Proportionen der prothetischen Rekonstruktionen und einen seitlichen Schneidezahn 22 mit unpassender Form

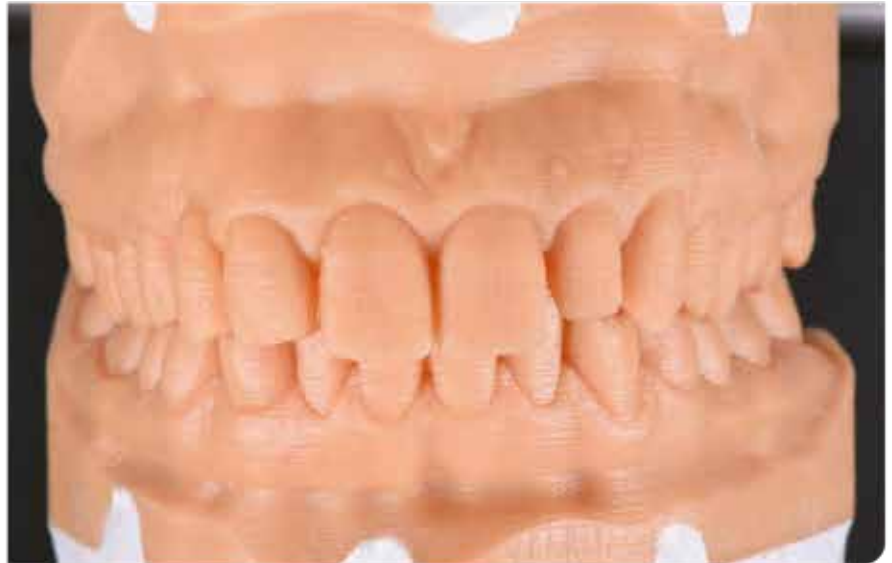
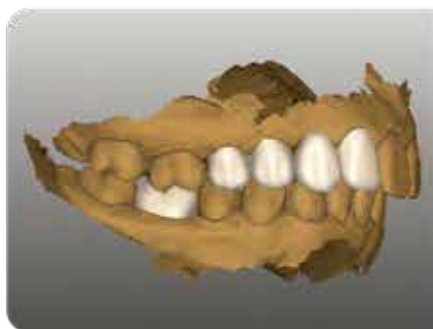
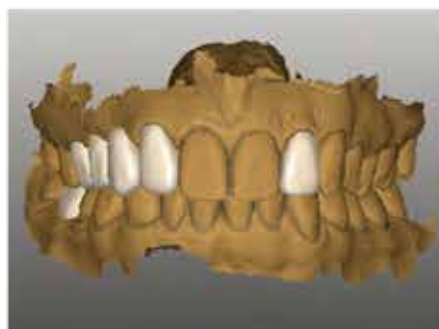
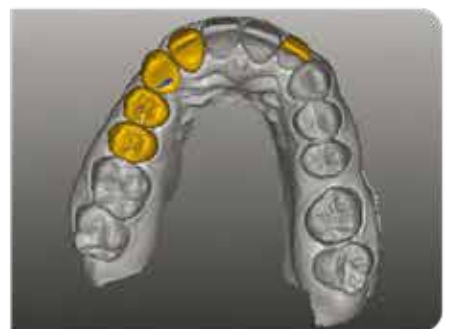
Anhand des digitalen Analyse-Wax-ups bewertete das CAD-Programm die Positionen, Formen und Beziehungen zwischen den Zähnen und definierte so die beste ästhetisch-funktionelle Lösung für die zukünftigen odontoprothetischen Rekonstruktionen (**Abb. 26 bis 28**).

^ 26-28 Anhand des digitalen Analyse-Wax-ups bewertete das CAD-Programm die Positionen, Formen und Beziehungen zwischen den Zähnen und definierte so die beste ästhetisch-funktionelle Lösung für zukünftige odontoprothetische Rekonstruktionen.

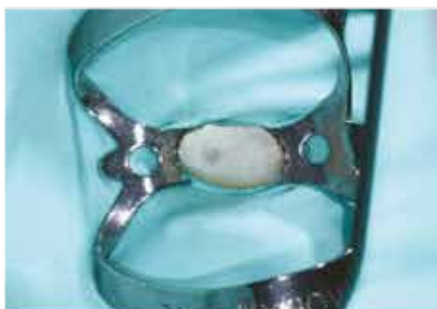
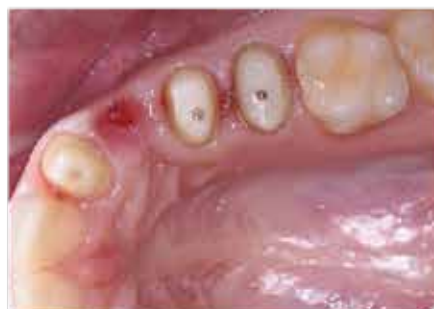
## ^ 29-36

Endodontische Aufbereitung der Elemente 12, 14, 15 und 46 mit Hilfe des Operationsmikroskops. Bei 14 waren drei Wurzelkanäle vorhanden. Es folgten präprothetische Reconstruktionen mit präfabrizierten Stiften aus Glasfaser und Komposit.

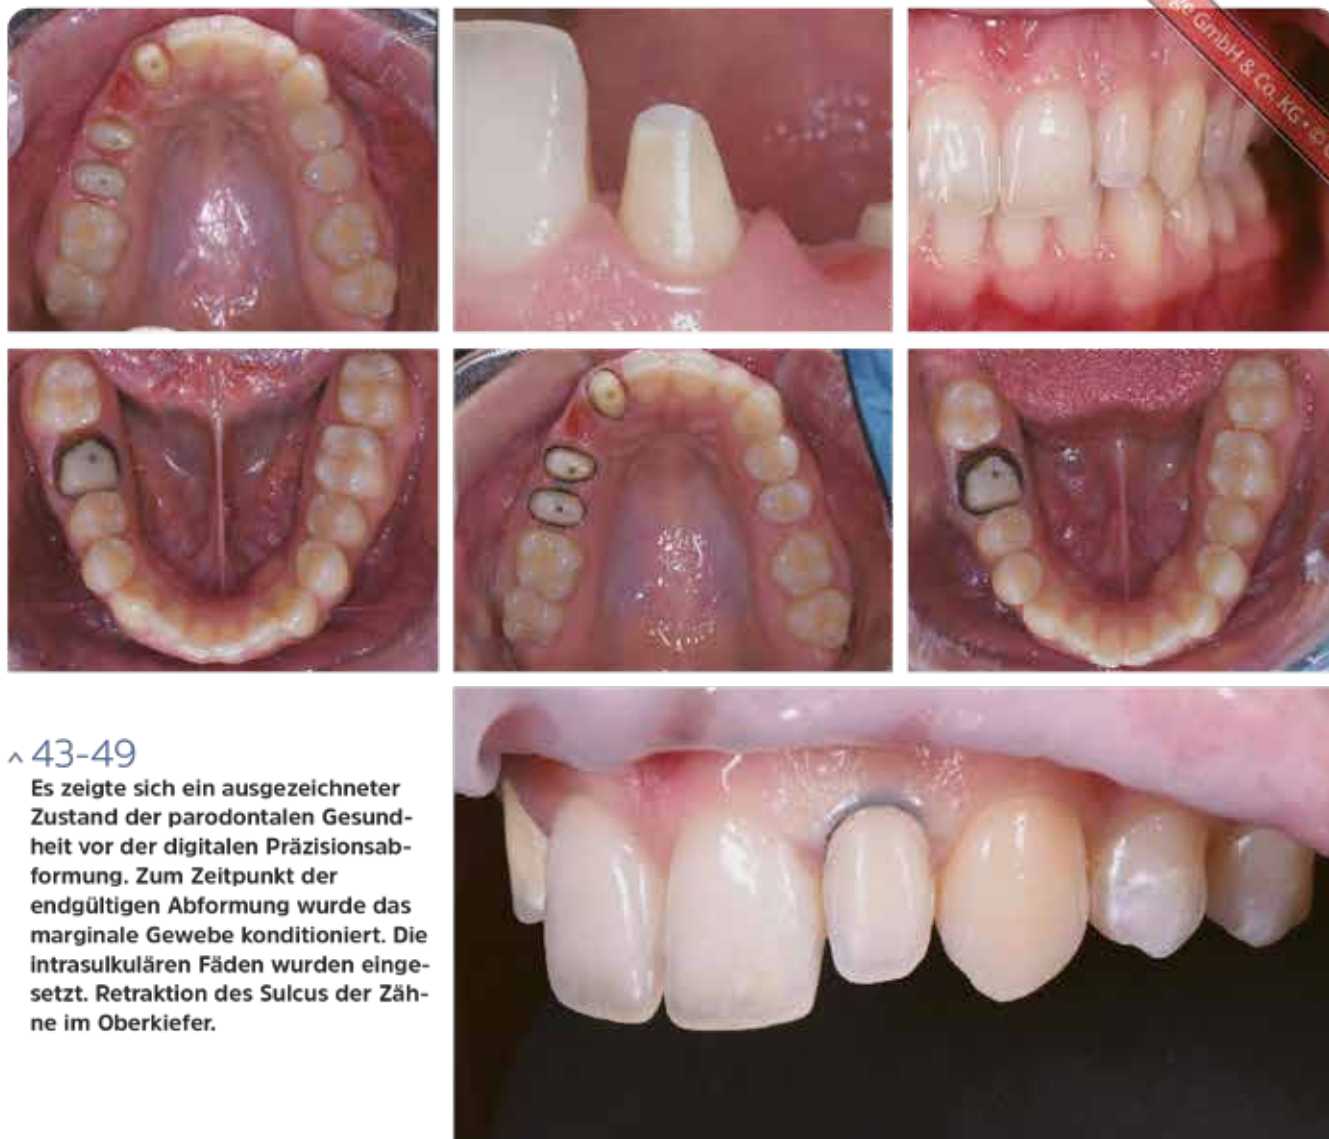
#### ^ 43-49

Es zeigte sich ein ausgezeichneter Zustand der parodontalen Gesundheit vor der digitalen Präzisionsabformung (Abb. 43 bis 46). Zum Zeitpunkt der endgültigen Abformung wurde das marginale Gewebe konditioniert. Die intrasulkulären

Es zeigte sich ein ausgezeichneter Zustand der parodontalen Gesundheit vor der digitalen Präzisionsabformung. Zum Zeitpunkt der endgültigen Abformung wurde das marginale Gewebe konditioniert. Die intrasulkulären Fäden wurden eingesetzt. Retraktion des Sulcus der Zähne im Oberkiefer.

Fäden wurden eingesetzt. Retraktion des Sulcus der Zähne im Oberkiefer (**Abb. 47 bis 49**).

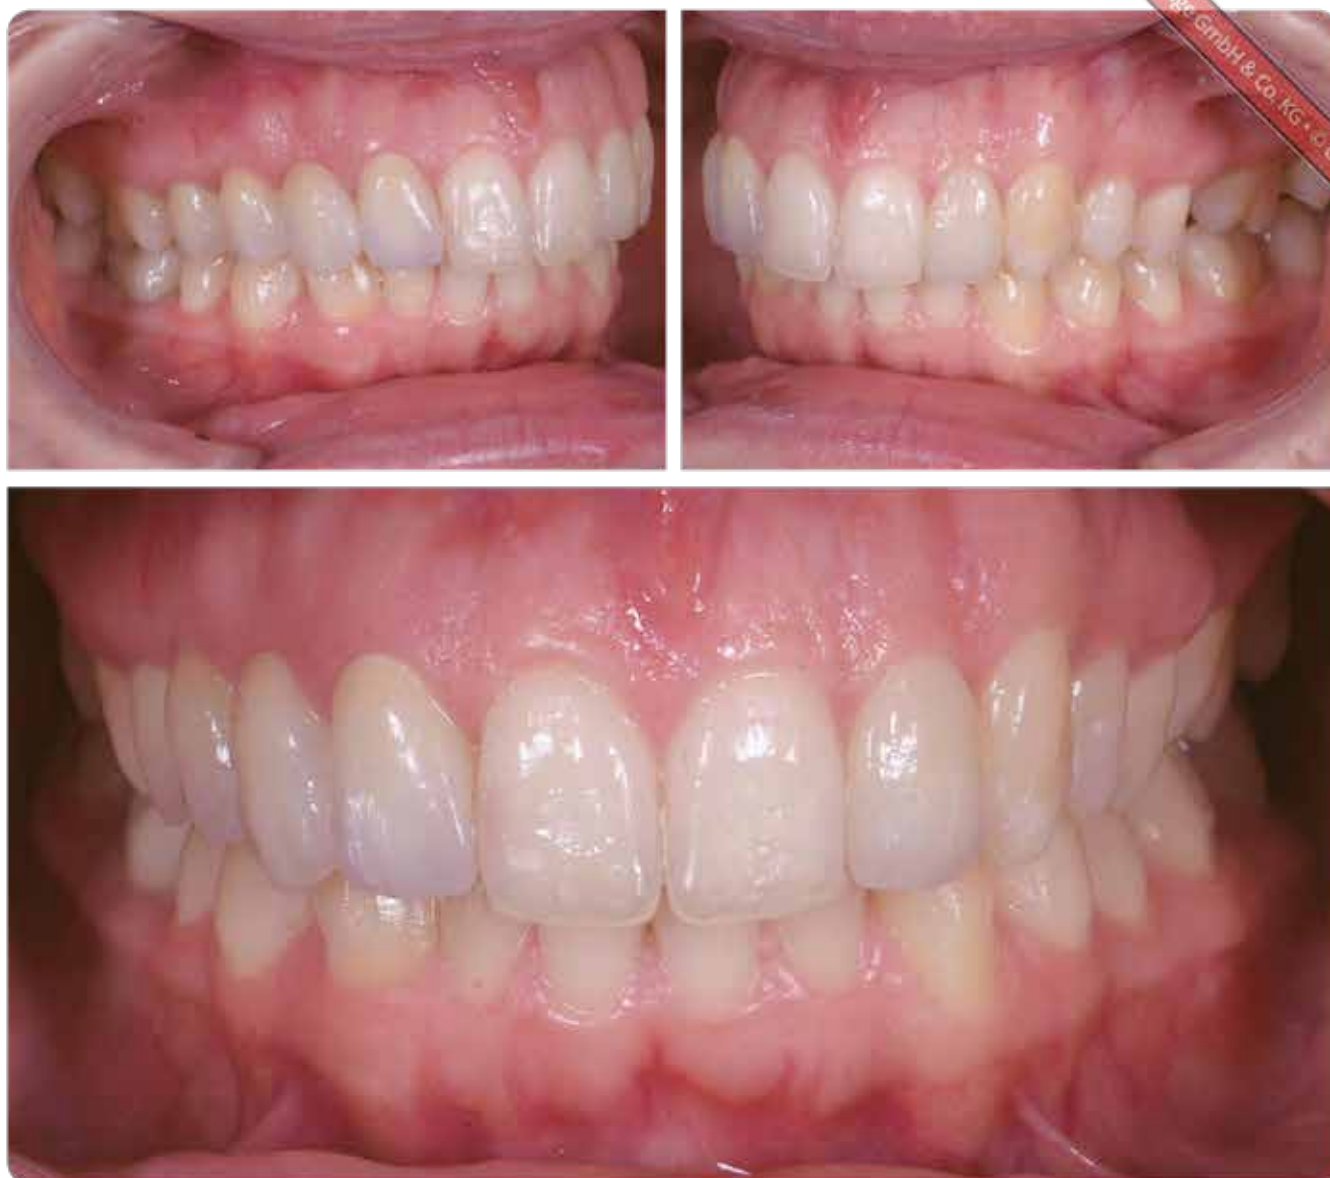
Die Integration und Natürlichkeit der Zirkonoxid-Restaurationen und Lithiumdisilikat-Restaurationen überzeugten sowohl auf Gewebe- als auch auf Zahnebene (Abb. 75 bis 77). Okklusale und anteriore Details der definitiven prothetischen Rekonstruktion zeigen die Abbildungen 78 und 79. Schließlich folgte die Überprüfung der statischen und dynamischen Okklusion nach der definitiven Zementierung (Abb. 80 bis 82).

^75-77 Die Integration und Natürlichkeit der Zirkonoxid-Restaurationen und Lithiumdisilikat-Restaurationen überzeugten sowohl auf Gewebe- als auch auf Zahnebene.

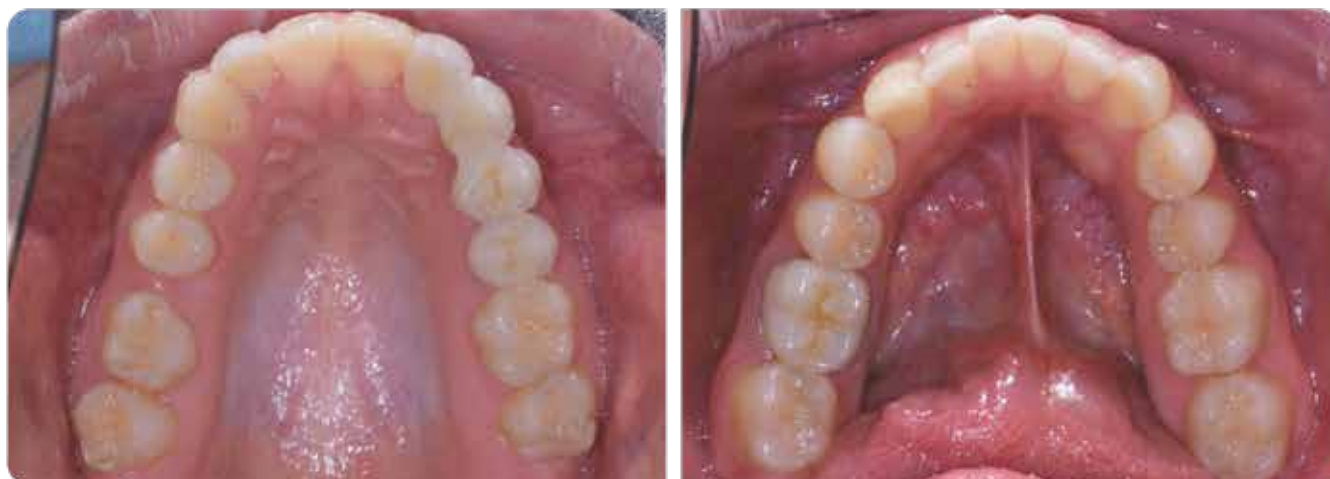
^78/79 Okklusale und anteriore Details der definitiven prothetischen Rekonstruktion

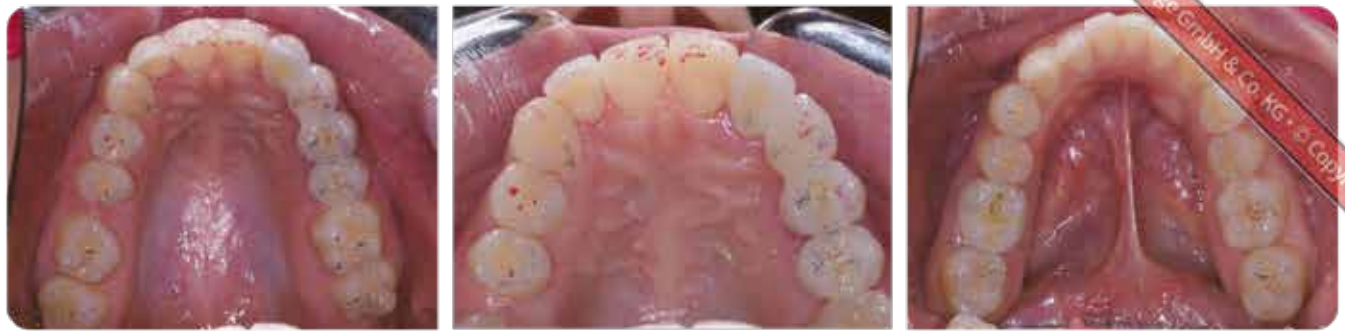
^ 80-82 Überprüfung der statischen und dynamischen Okklusion nach der definitiven Zementierung

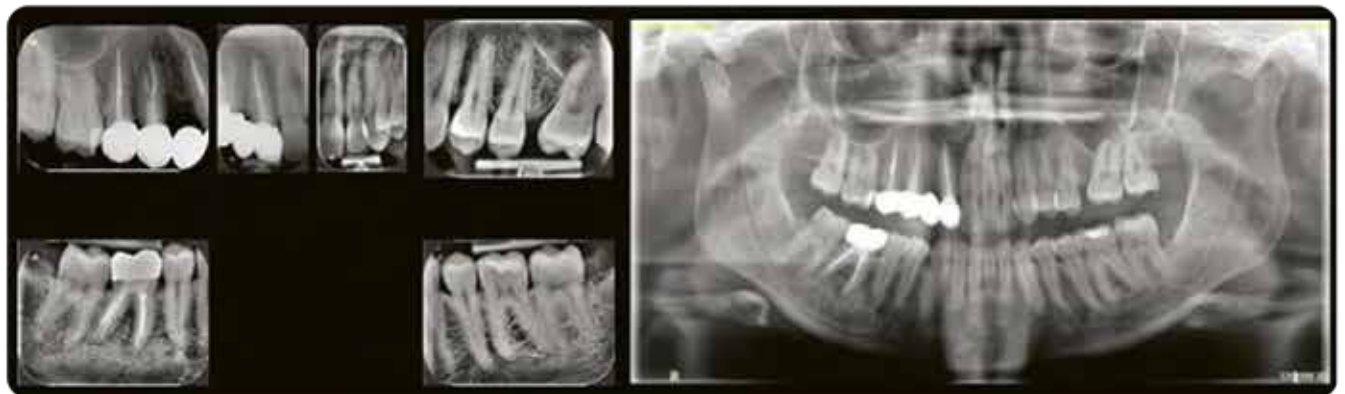
Endorale Röntgenaufnahmen nach der Zementierung zeigen die korrekt hergestellten prothetischen Restaurationen und die korrekt durchgeführten endodontischen Versorgungen (Abb. 83).

^ 83 Endorale Röntgenaufnahmen nach der Zementierung zeigen die korrekt hergestellten prothetischen Restaurationen und die korrekt durchgeführten endodontischen Versorgungen.
